VISITA TÉCNICA EM CANTAGALO

**AVALIAÇÃO DE RISCOS E PROCESSOS NATURAIS
ORIUNDOS DE PICO PLUVIOMÉTRICO
EM JANEIRO DE 2007**

Geólogo Samuel Magalhães Viana

Fevereiro de 2007

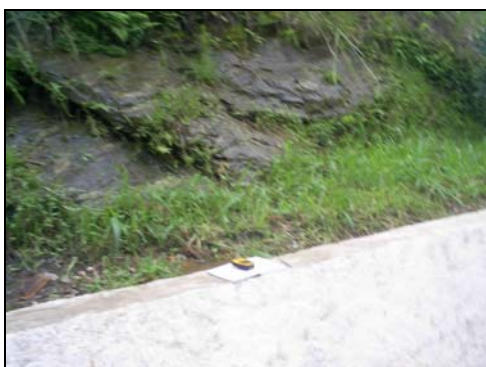
Foto 1 - Afloramento situado na rua Dr. Arthur N. da Silva, coordenadas 7567073N/772361E. Anfibólio-biotita gnaisse com atitude da foliação a $150/33$.

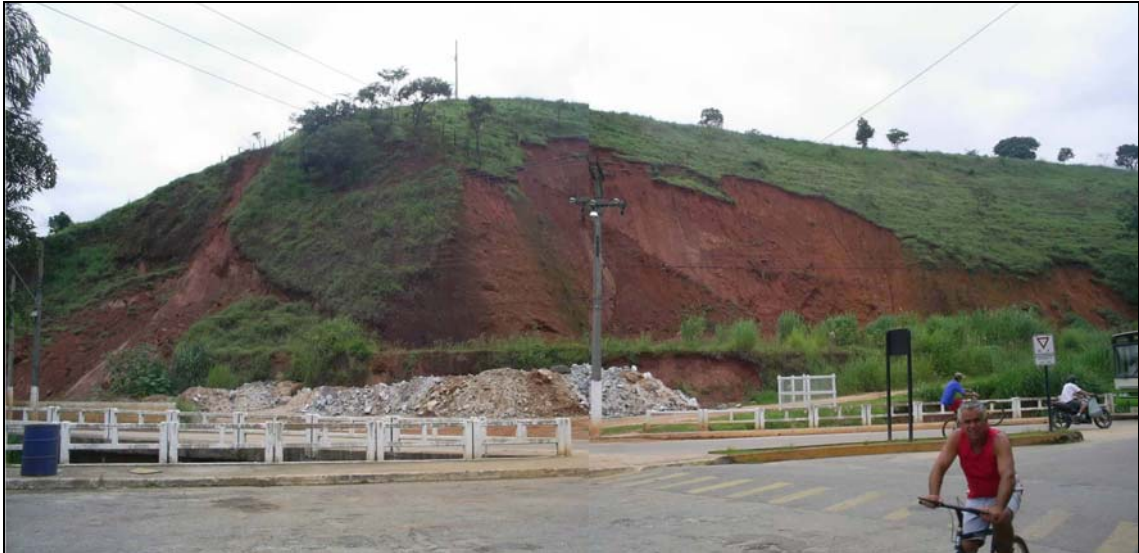
Foto 2 – Próximo ao Centro, deslizamento circular em local onde seria implantado a Delegacia Legal. Espesso pacote de colúvio e solo residual maduro desestabilizado pela saturação de água no terreno e obras no local.

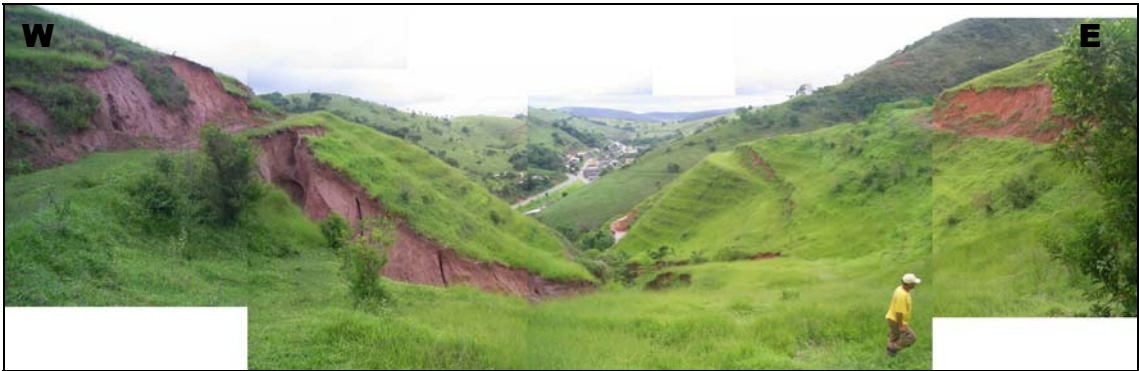
Foto 3 – Processo de voçorocamento em talvegue na parte alta do bairro São José (Fazenda Darcy Ribeiro), coordenadas 7565320N / 772527E.

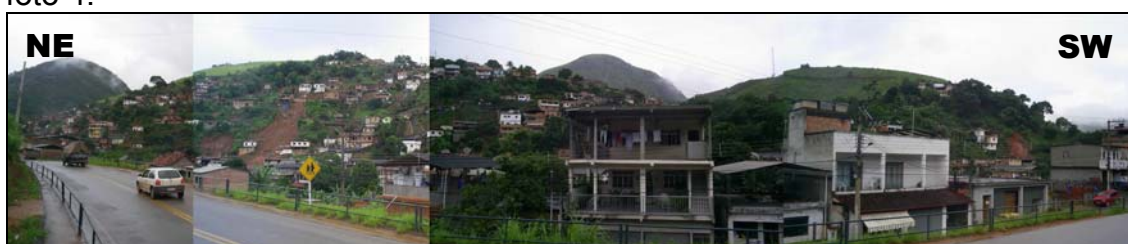
Como escrito anteriormente, este bairro foi o mais afetado da Região de Cantagalo, e sua encosta é ocupada por inúmeras moradias de baixa renda, foto 4.

Foto 4 – Vista geral do Bairro São José, ao fundo, a partir da RJ-160.

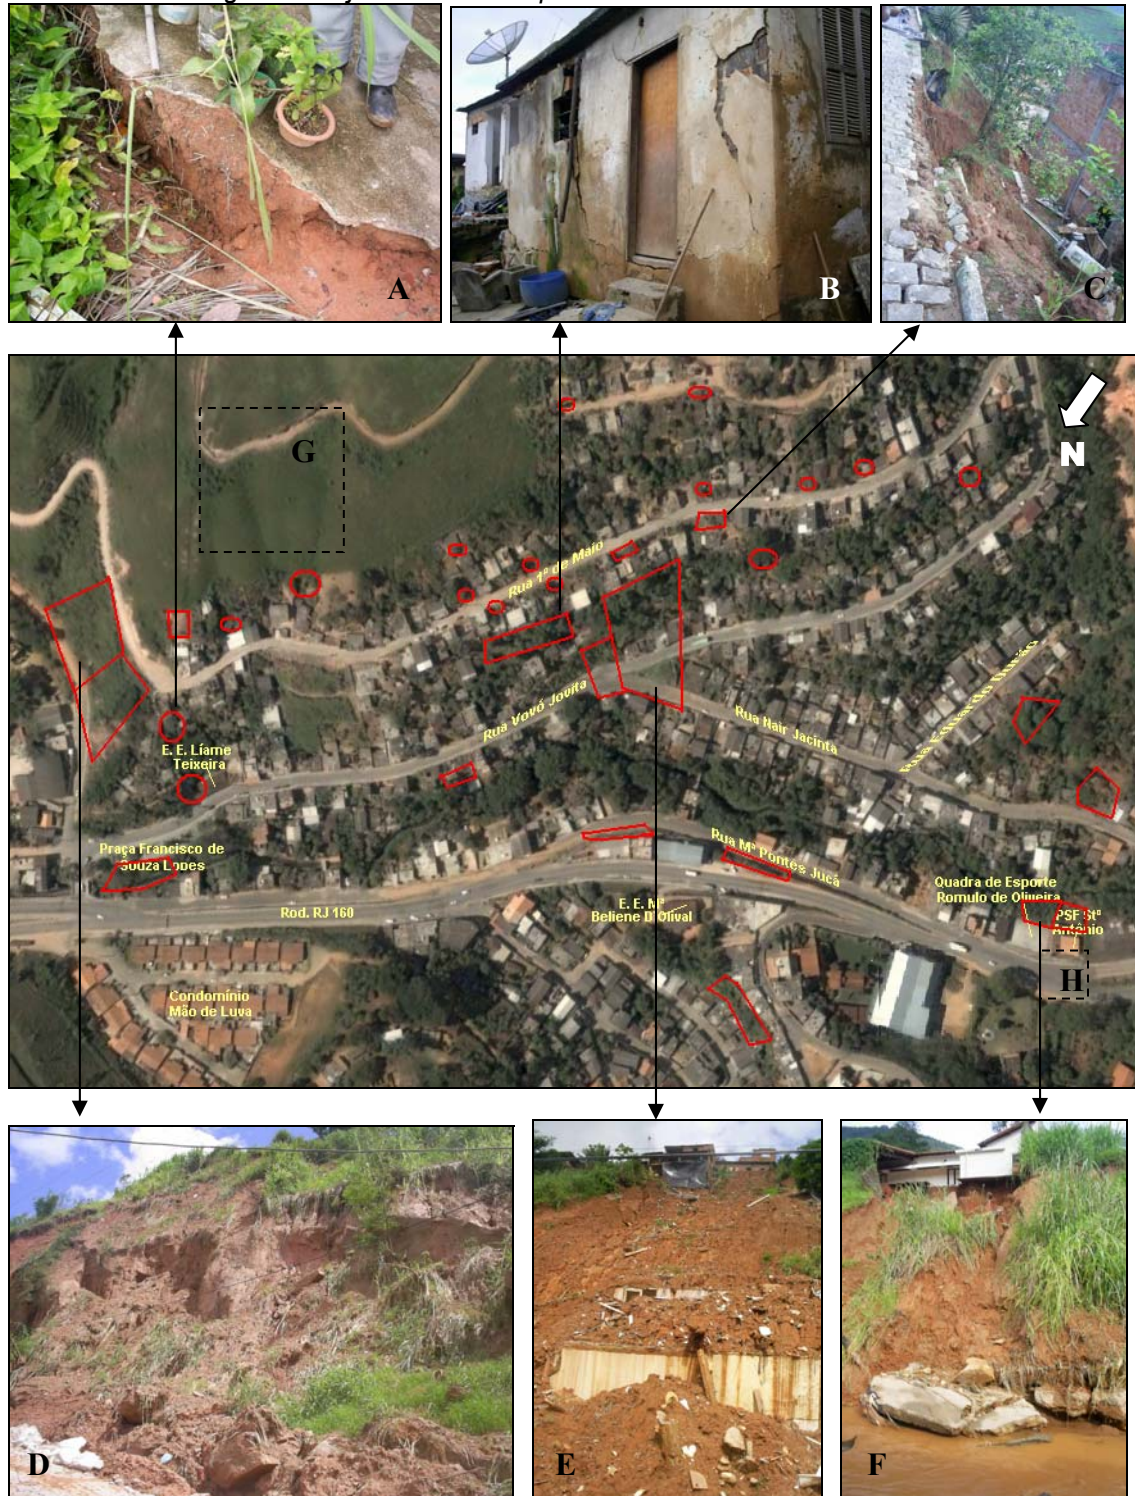
Foto 5 – Ao centro, vista aérea extraída do Google Earth, em vermelho os diversos locais de ocorrências catalogados em janeiro de 2007 pela Defesa Civil.

Com base nos detalhes de ocorrências assinalados na foto 5, da esquerda para direita, observamos primeiramente no **detalhe D**, um escorregamento de grande superfície na entrada do talvegue, onde a encosta tende a ganhar ângulo. Esta instabilidade, causada pelo saturamento do terreno associado à ausência de vegetação e maior declividade mobilizou não só a camada superior de solo residual siltoargiloso, como parte da camada de saprolito e rocha alterada, com desprendimentos de blocos de tamanhos métricos afetados pela superfície de ruptura, resultando no bloqueio da rua abaixo.

O **detalhe A** mostra uma trinca aberta com rejeito de cerca de 50 cm. A trinca apresenta uma continuidade lateral, afetando inclusive as paredes da residência próxima (coordenadas: 7565531N/772419E). Trincas fechadas por moradores e posterior ruptura caracterizaram a progressão do movimento, estando ainda ao lado de escorregamento recente. Esta área pode ser classificada como de risco alto.

O **detalhe B** registra uma das diversas casas afetadas em sua estrutura por trincas e fraturas neste setor, devendo ser demolida. Tais casas foram afetadas pela mesma superfície de ruptura ainda aberta, e com continuidade lateral.

Alguns setores laterais da rua 1º de Maio sofreram desmoronamentos como observado no **detalhe C**. Deverá ser necessária a execução de contenções laterais, bem como uma melhor compactação desse arruamento, pois em determinados trechos, o fluxo d'água carreou os pedriscos entre os paralelos soltando-os uns por cima dos outros (Foto 7). A pouca compactação também contribui para a infiltração de parte das águas pluviais para a encosta.

No **detalhe E**, observa-se a região afetada por um escorregamento planar de maior porte, com uma cicatriz de cerca de 50m, também visível a esquerda da foto 4. Este incidente destruiu 2 casas deixando outras residências acima com as fundações descalçadas, além de obstruir o acesso abaixo, danificando parcialmente outras casas. Um possível aumento do índice pluviométrico com alguns picos excepcionais poderá fazer com que esse processo se repita nas imediações, visto que as causas ambientais do acidente permanecem, agravado pelas contínuas superfícies de rupturas ainda expostas.

Os **detalhes F e H** participam de um mesmo evento de característica localizada. Trata-se da quebra de uma manilha que não suportou a vazão de um córrego afluente que passava por baixo da RJ-160 (foto 9) e de um posto de saúde municipal. As águas escavaram as fundações do posto e da rodovia causando o colapso destas estruturas.

Para a consolidação geotécnica do Bairro São José, recomenda-se a implementação das seguintes medidas:

- Recomposição de parte da área da fazenda Darcy Ribeiro com o plantio de árvores nativas de porte médio. Este replantio tem por objetivos principais a reagregação do solo por intermédio das raízes, a redução dos efeitos da infiltração e erosão do solo pelas águas pluviais;

- Implantação de sistema de drenagem e captação das águas pluviais na porção superior direcionamento por descidas d’água, caixas de passagem e galerias para o sistema coletor. Este sistema pode ser implantado nos locais de alinhamento estruturais da morfologia do terreno por onde as águas costumam escoar naturalmente.

- Implantação de sistema de coleta de águas pluviais e servidas corretamente dimensionadas;
- Implantação de arruamento e de meio-fios, bueiros e caixas de passagem adequadamente projetados e dimensionados em áreas loteadas que ainda apresentem acessos de terra;

- Acessos usados por veículos automotivos, com laterais desmornadas deverão ser reconstituídos com reforço em sua base (muro de contenção).
- Demolição das moradias afetadas e retaludamento das áreas deslizadas;

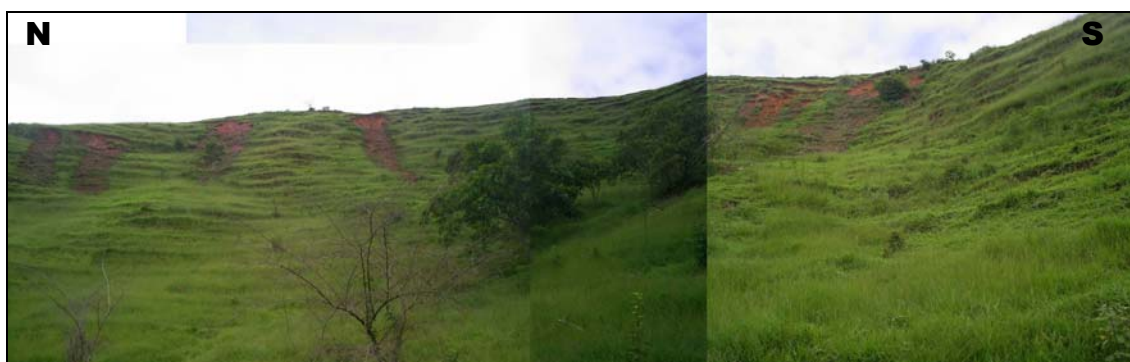
A inclinação entre a rua 1º de maio e o acesso de terra superior encontra-se a 27º, enquanto que abaixo da rua 1º de maio até a rua Vovó Jovita, com maior parte das residências e ocorrências registradas pela Defesa Civil, a inclinação chega a 31º. Estas inclinações tendem a aumentar nos talwegues laterais que delimitam o bairro, principalmente na porção superior esquerda da foto 5, onde foi percebido processo erosivo de voçorocamento, registrado também na foto 3. Logo acima da voçoroca foi observado pequenos escorregamentos expondo lixo provavelmente acumulado de décadas atrás (foto 6).

Foto 6 – Diversos pequenos escorregamentos com presença de lixo. Notar degraus ao longo da topografia sugerindo processo de rastejo, ou seja, movimentação constante de velocidade muito baixa a baixa (cms/ano) e decrescentes c/ a profundidade

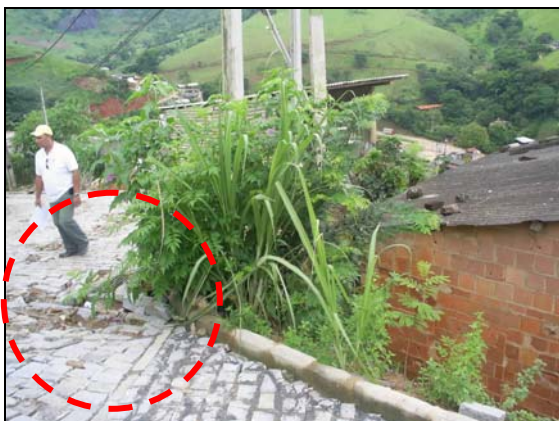
Foto 7 – Paralelos soltos pelo fluxo das águas. Necessidade de maior compactação.

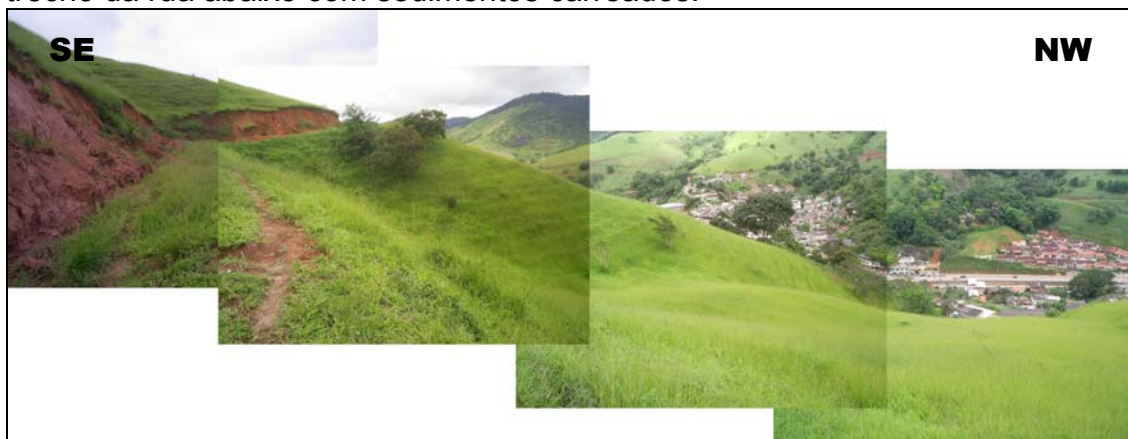
A região delimitada pelo **detalhe G** e foto 8 mostra feições estruturais geológicas, refletidos na morfologia que praticamente direcionam e concentram o escoamento das águas num determinado ponto, cobrindo a residência e o trecho da rua abaixo com sedimentos carregados.

Foto 8 – Vista do Detalhe G. Neste trecho, parte das águas superficiais que escoam ao longo do acesso da fazenda é direcionada para a rua 1º de maio logo abaixo.

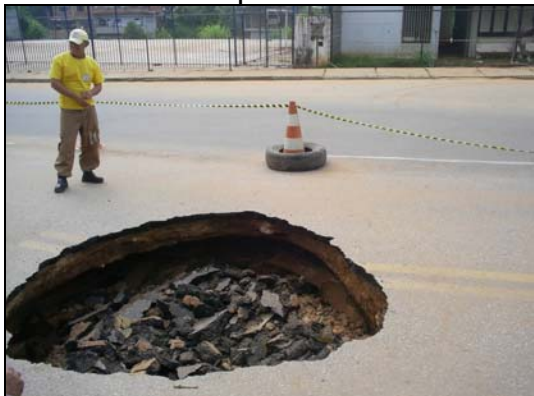
Foto 9 – Rodovia RJ 160 parcialmente interrompida em consequência de colapso da pista de rolamento. Águas oriundas de quebra de manilha carregaram material da fundação, afetando também posto de saúde ao fundo.

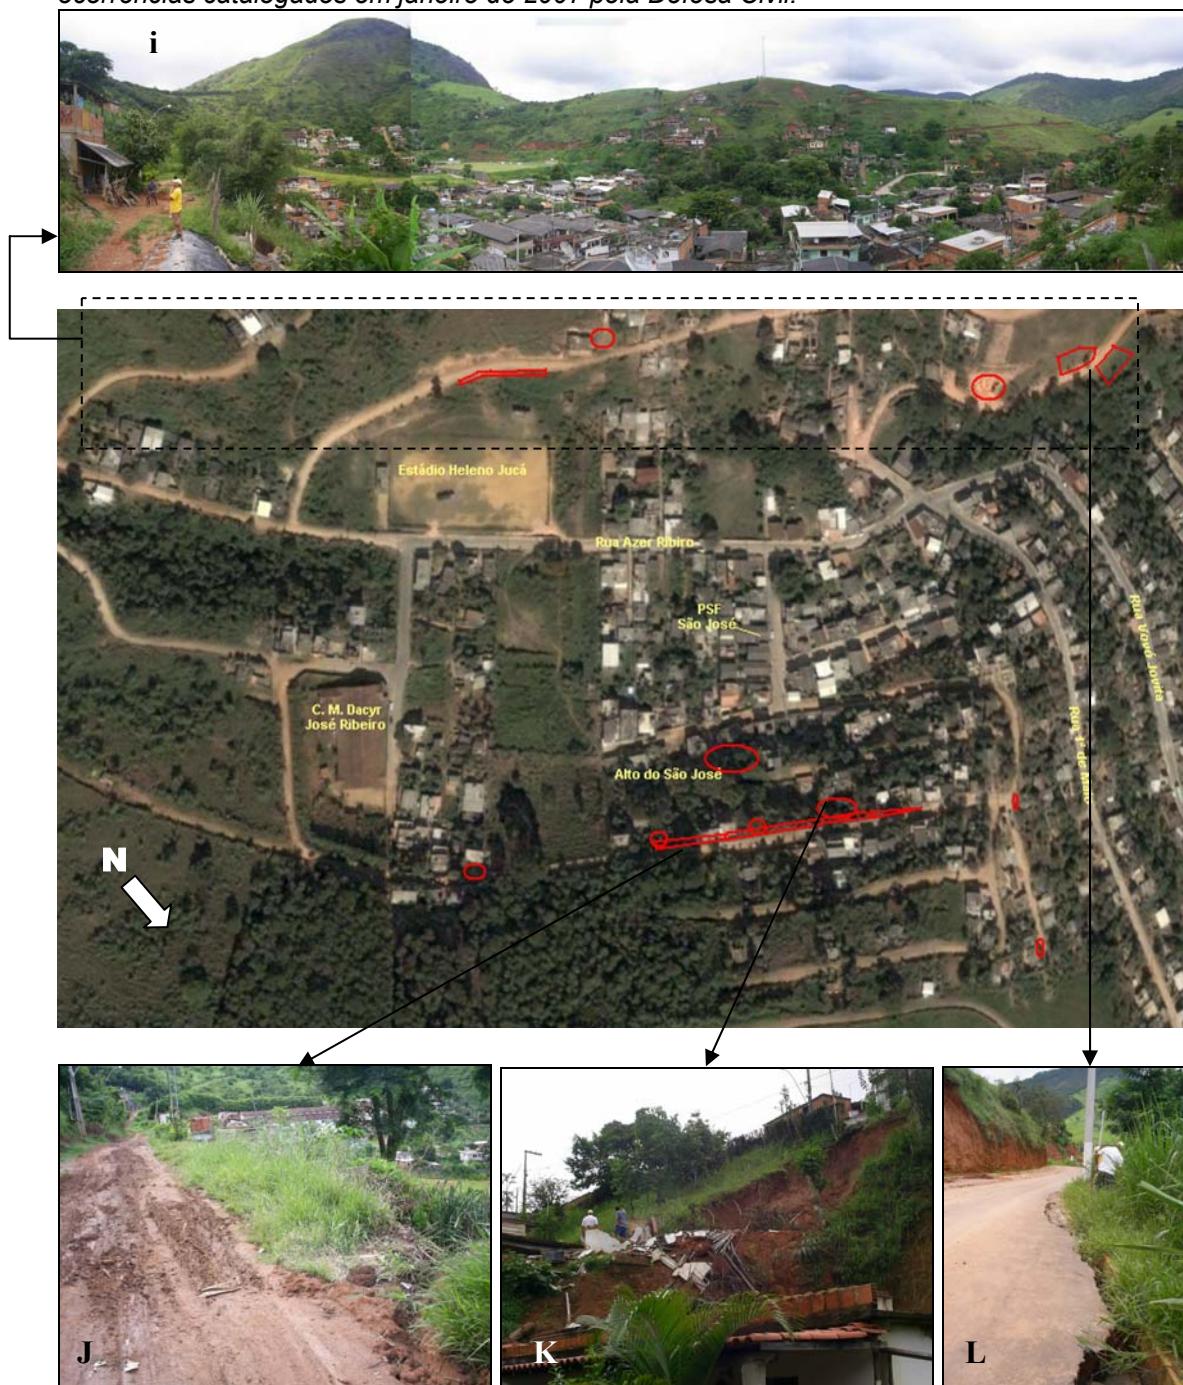
Foto 10 – Ao centro, vista aérea extraída do Google Earth, em vermelho os diversos locais de ocorrências catalogados em janeiro de 2007 pela Defesa Civil.

O **detalhe I** apresenta uma visão frontal da porção superior da foto aérea com diversos deslizamentos acompanhando o corte da estrada. Notar que feições

de alinhamentos estruturais na morfologia concentram tendem a concentrar tais deslizamentos.

Seguindo para a Rua Silvio Barreto Lima, coordenadas 7565009N/772090E, observamos no **detalhe L** parte lateral do asfalto com trincas abertas (detalhe L). Este local situa-se no topo de um talude íngreme com cerca de 25m de face, muita vegetação, por onde passa um córrego encaixado abaixo.

Na porção inferior da foto aérea existem diversas ruas de terra paralelas e também sem sistemas de escoamento das águas pluviais. No **detalhe J** é apresentado a Rua E, na qual uma contínua trinca longitudinal já foi recoberta. O detalhe K mostra um deslizamento circular que destruiu uma moradia abaixo da rua E (7565059N/772341E).

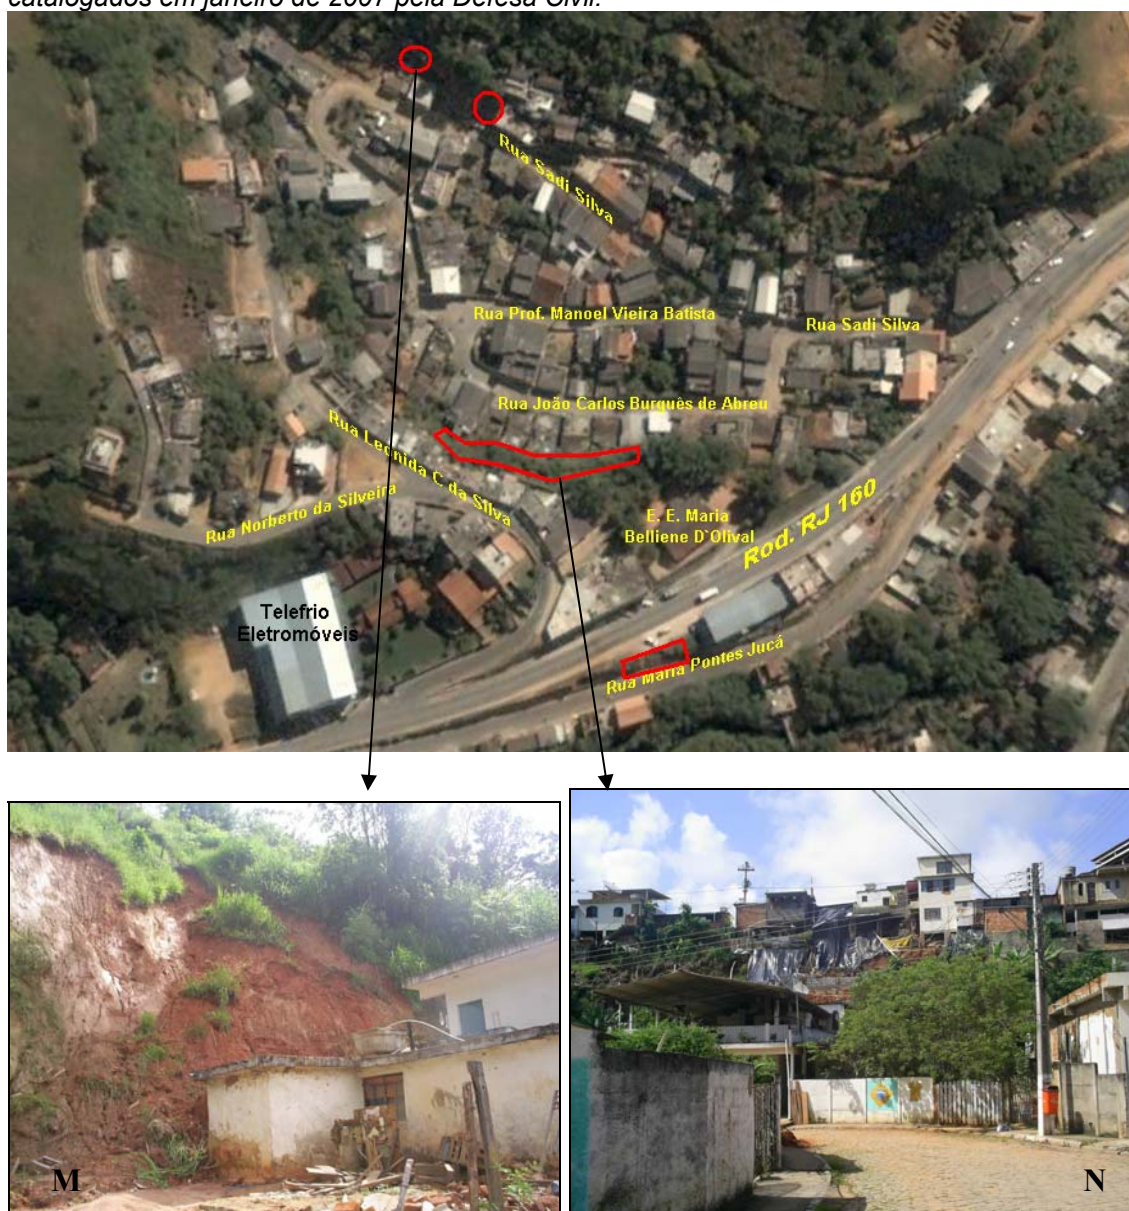
Foto 11 – Vista aérea extraída do Google Earth, em vermelho os diversos locais de ocorrências catalogados em janeiro de 2007 pela Defesa Civil.

No Bairro Santo Antônio, em residências de melhor qualidade, os acidentes ocorreram basicamente como desmoronamentos de taludes verticais, nos fundos das casas, que se tornaram instáveis em decorrência de cortes mal calculados e saturação do terreno.

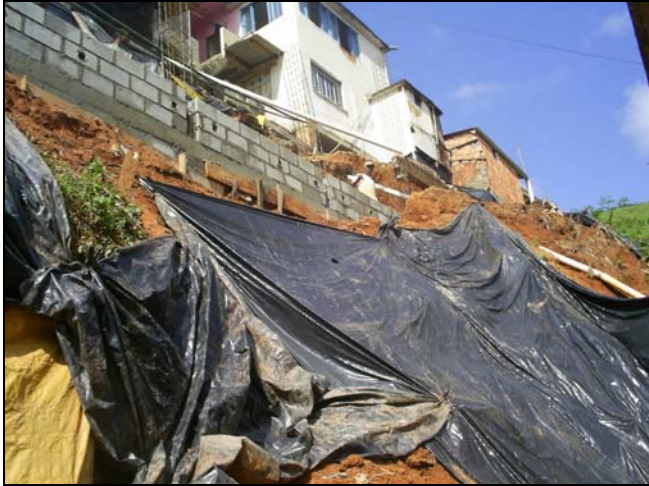
Foto 12 – Moradores erguendo muro de contenção por sobre recente deslizamento.

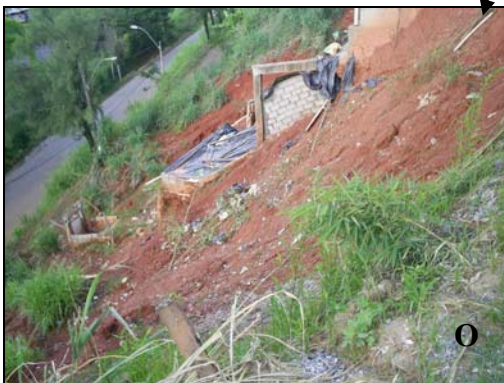
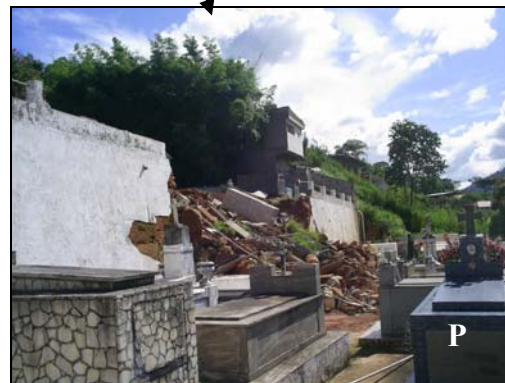
No **detalhe O**, o deslizamento agravado pelo acúmulo de material inconsolidado de obras pelo talude afetou rodovia abaixo. Foram constatadas ainda trincas abertas na crista.

Já o cemitério foi afetado por outro problema localizado. Apesar da existência de meia cana acima, algum problema de acúmulo d'água afetou um antigo muro feito de blocos de pedra, não suportando a carga por de trás. Notar que na parte esquerda do muro em pé não são observados drenos para escoamento, **detalhe P**.

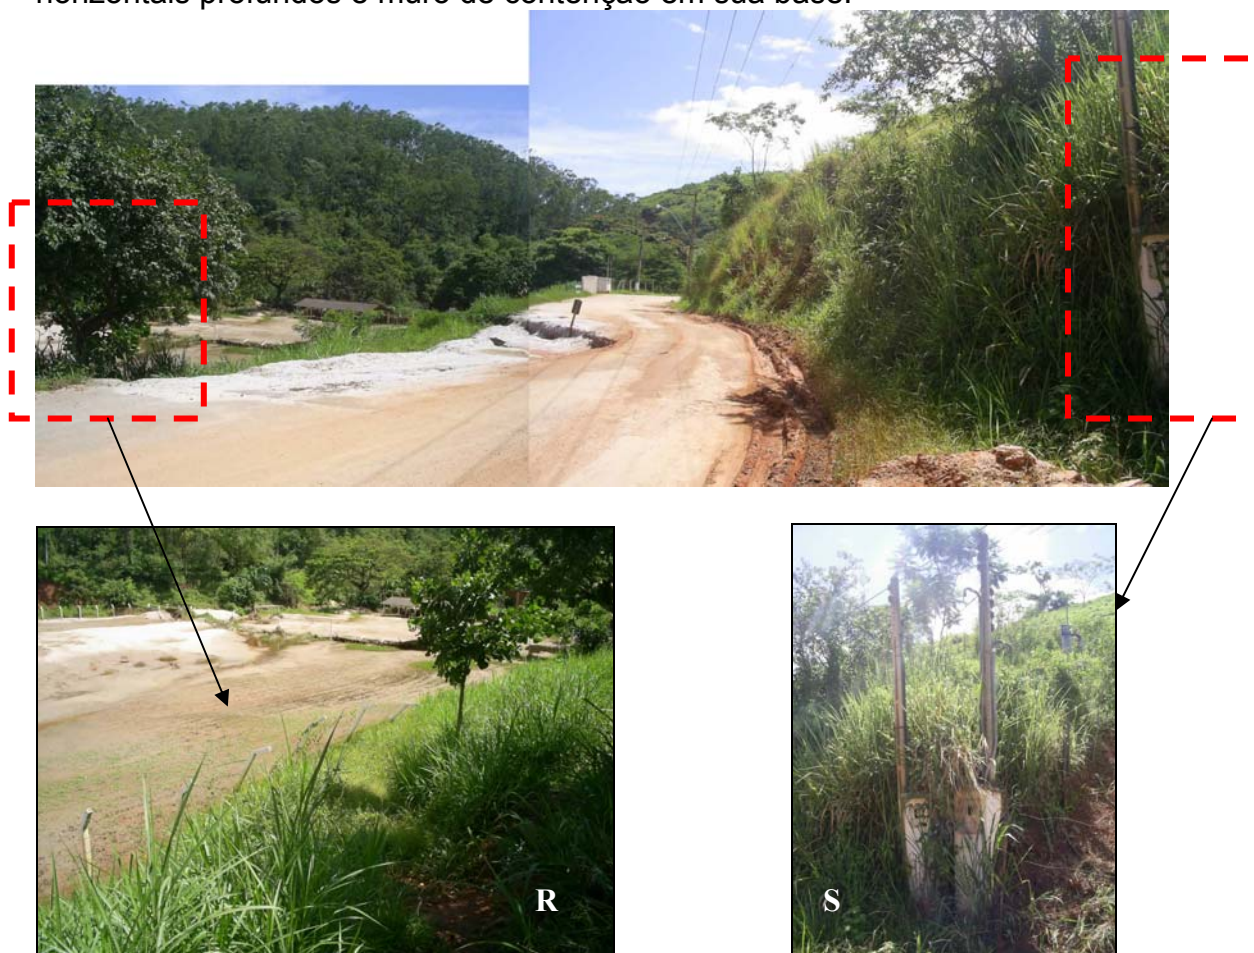
No acesso de entrada de Euclidelândia percebe-se a existência de um processo de movimento do tipo Rastejo, afetando a estrada bastante utilizada pelas carretas das indústrias cimenteiras locais. O abatimento que surgiu na estrada, mesmo preenchido por pedregulhos e pedriscos, abateu-se por mais 30 cm. No detalhe a esquerda o embarrigamento do alambrado do campo de futebol e a direita, 2 postes, sendo que o inclinado foi afetado pelo movimento. Este tipo de movimento pode ser minimizado com a implantação de drenos horizontais profundos e muro de contenção em sua base.

Foto 14, e detalhes R e S – Processo de rastejo afetando o acesso para Euclidelândia.

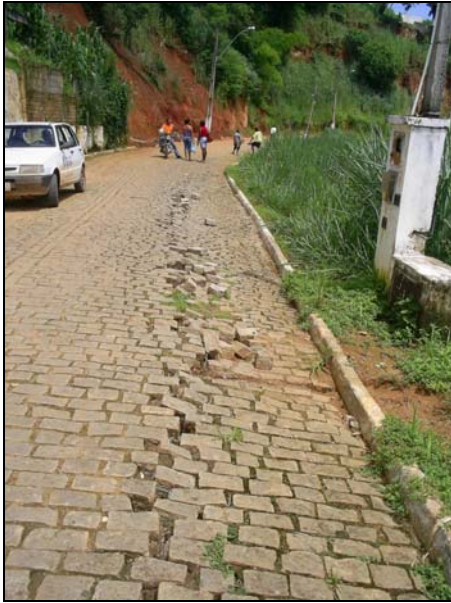
Foto 15 – Trinca em acesso de Euclidelândia.

A foto 15 mostra no único acesso para um bairro local, sob a coordenada 7574953N/783018E, mais uma ocorrência de trincas longitudinalmente ao calçamento, na crista de talude íngreme colocando em risco casas abaixo. Foi recomendado emergencialmente o fechamento das trincas por material impermeável, o bloqueio de caminhões no acesso e a permanência das famílias abaixo em abrigos seguros.

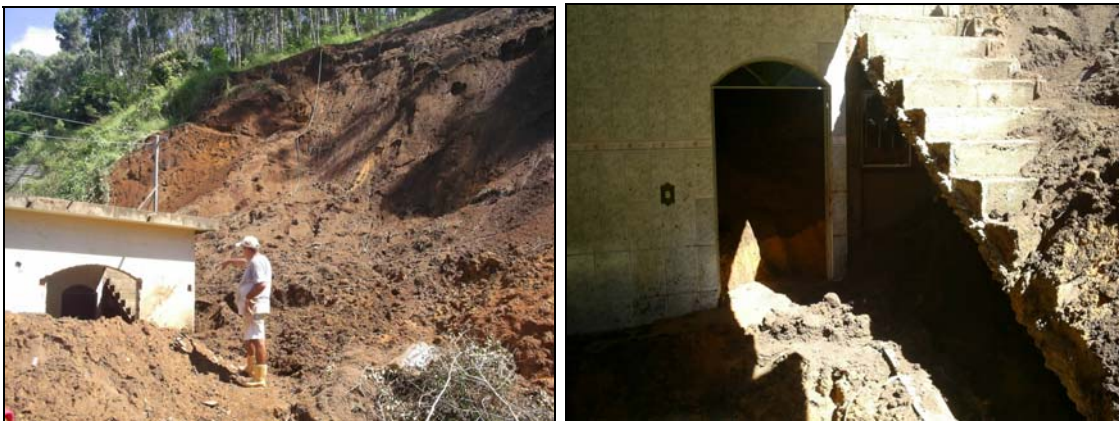
Ocorrência localizada de deslizamento, em solo amarelado de características silto-arenosa fina. Conseqüência das águas superficiais escoadas a partir de acesso acima, em terreno onde se encontra uma floresta de eucaliptos. Coordenadas 7577993N/762906E.

Fotos 16 e 17 – Deslizamento em Sta Rita da Floresta.

No momento da visita, a calha situada ao lado do acesso de terra acima já tinha sido desobstruída, e o material inconsolidado estava sendo retirado. Foi recomendada a retirada dos eucaliptos com risco de queda, retaludamento e especial atenção a sistema de drenagem com implantação de meias canas e desobstrução em caso de aporte de material carreado.
