Serviço Geológico do Brasil - CPRM

Curso Básico de Percepção e Mapeamento do Risco Geológico – Modalidade EAD

Mapeamento de Áreas de Risco
Metodologia e Produtos Gerados

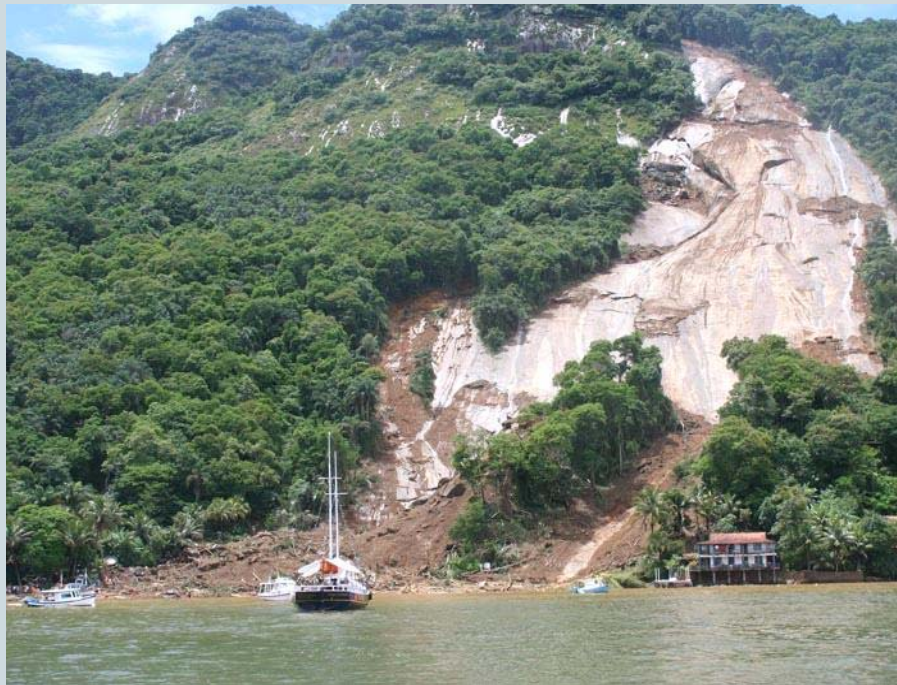
Angra dos Reis (Ilha Grande) - RJ

Encostas naturais ou antropizadas de alta declividade - Deslizamentos

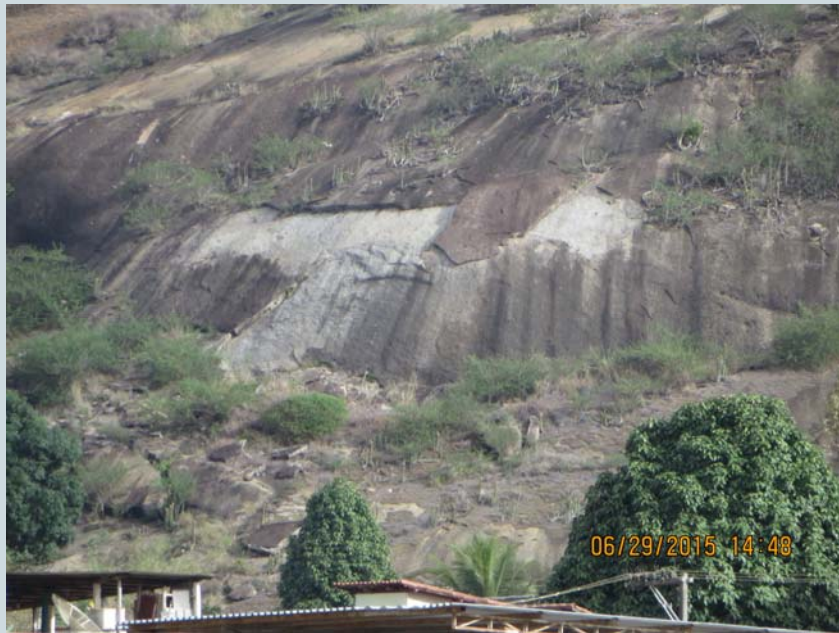
Água Branca - ES

Maciços rochosos naturais ou antropizados com grande amplitude e alta declividade – Queda de blocos

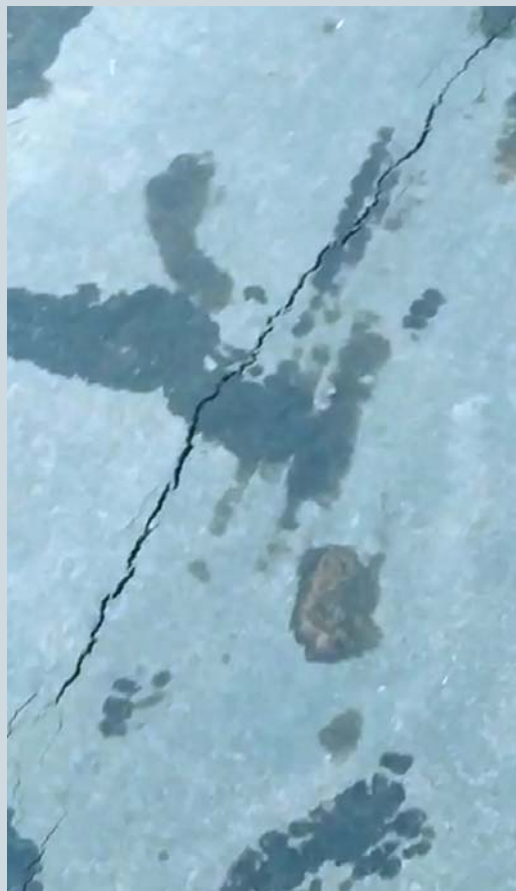
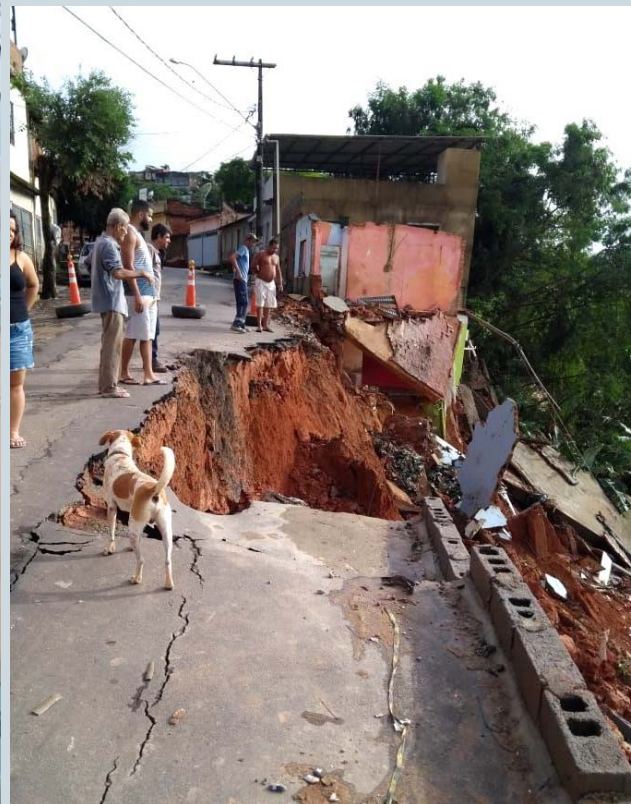
Muriaé - MG

Papel da água - Ruptura e vazamento de redes de água - Deslizamentos

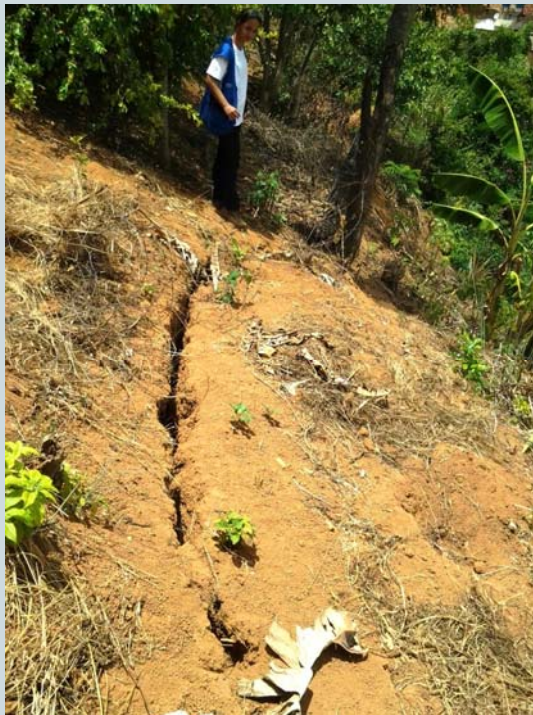
Iapu- MG

- Trincas e degraus de abatimento nos terrenos

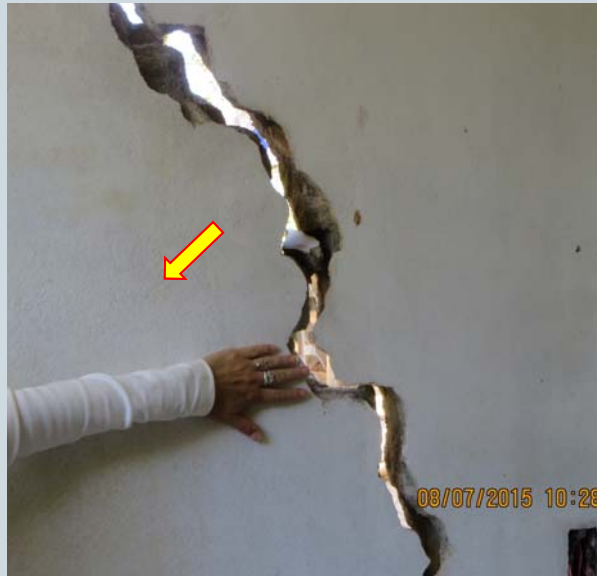
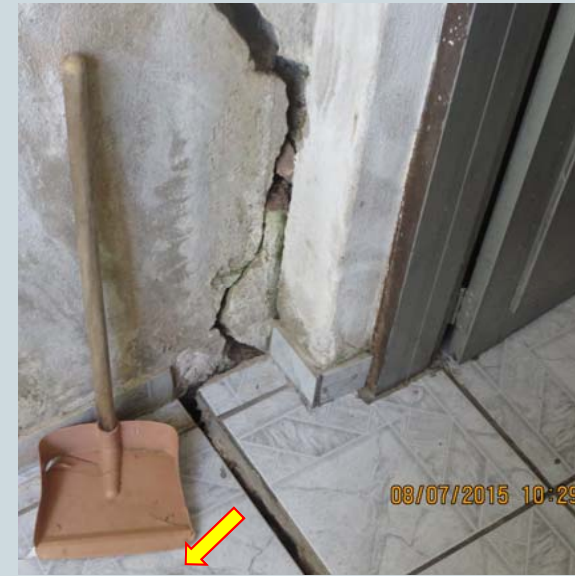
Lavras - MG

- Trincas, rachaduras e deformações no piso e paredes de edificações

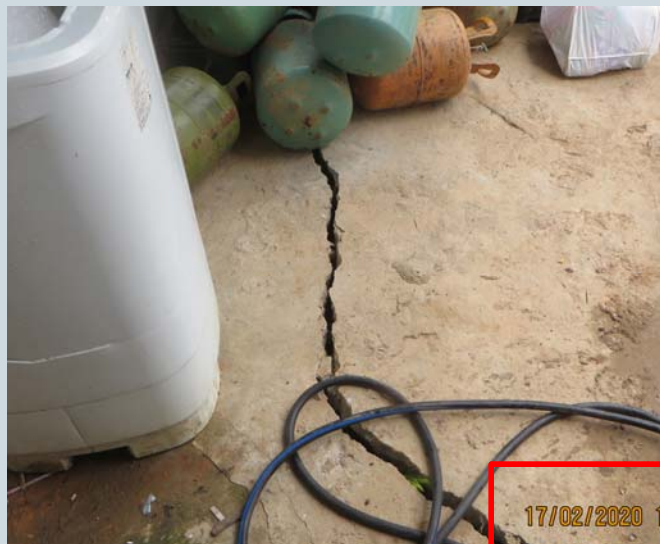
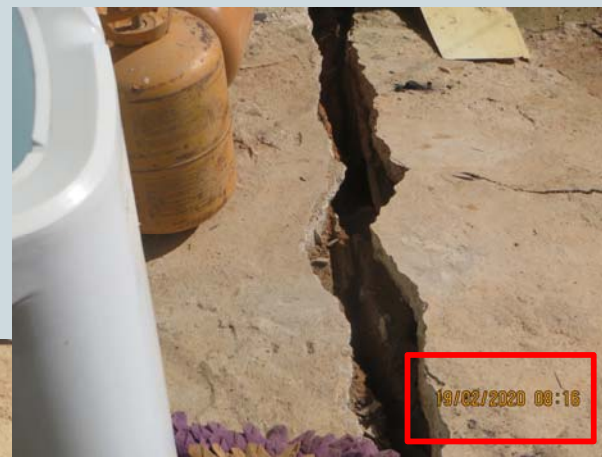
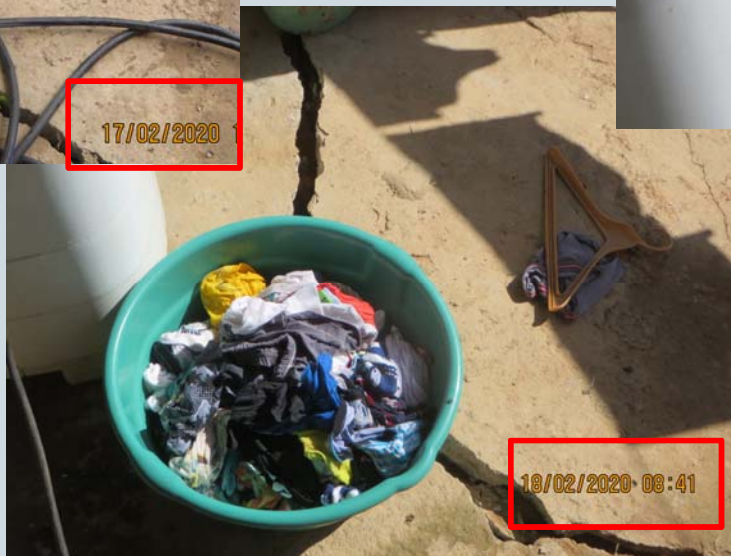
Muriaé - MG

Processo instalado – Evolução temporal de trincas e rachaduras

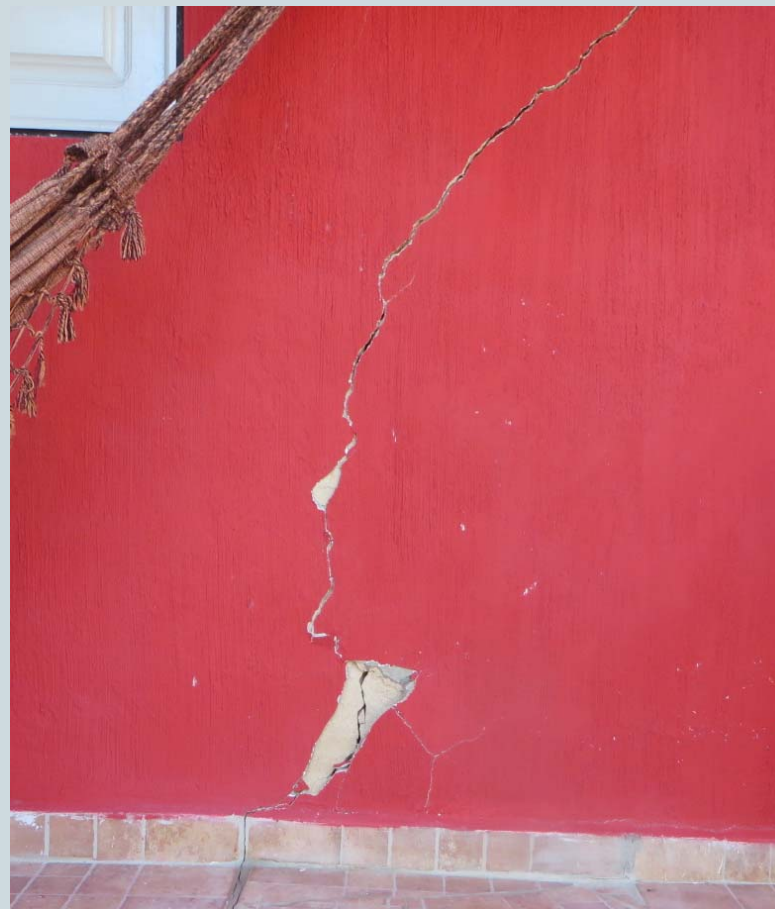
Maceió - AL

Processo Instalado -Trincas antigas X Trincas recentes

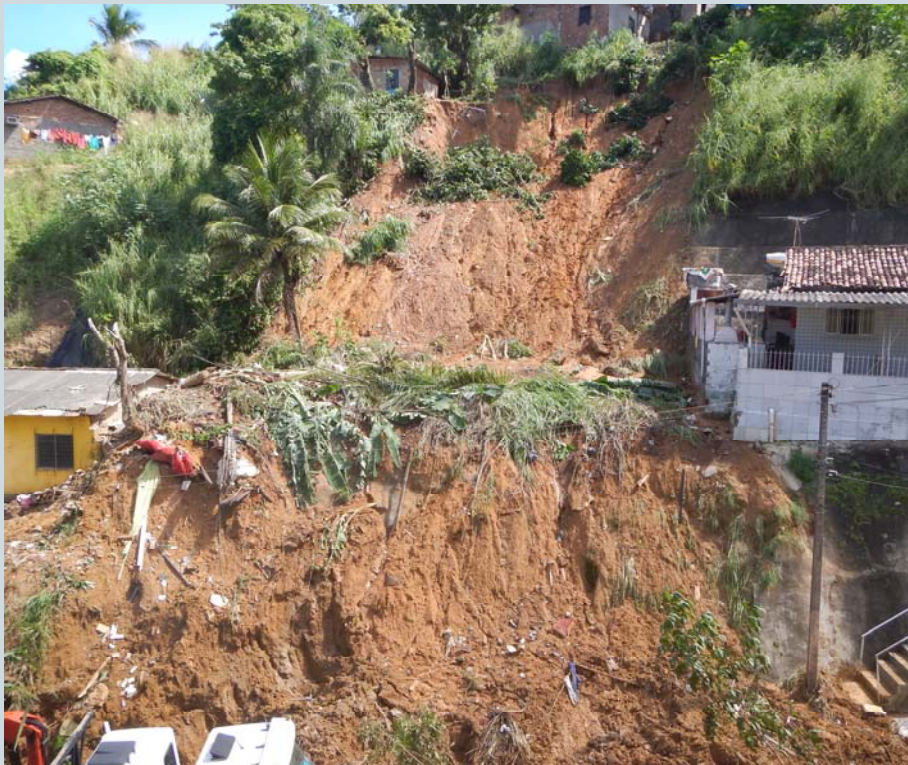
Deslizamento planar - Olinda - PE

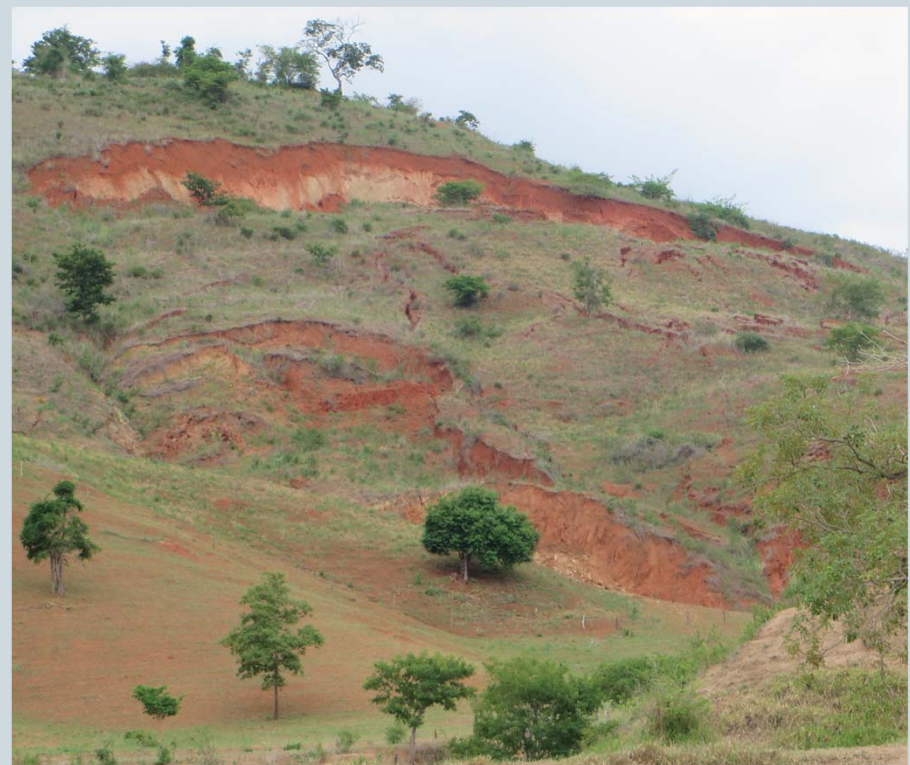
Deslizamento rotacional - Itambacuri - MG

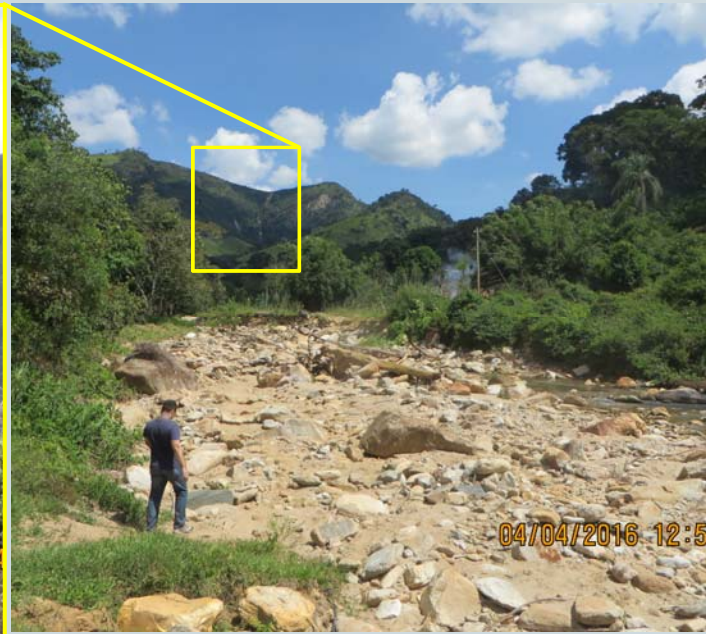
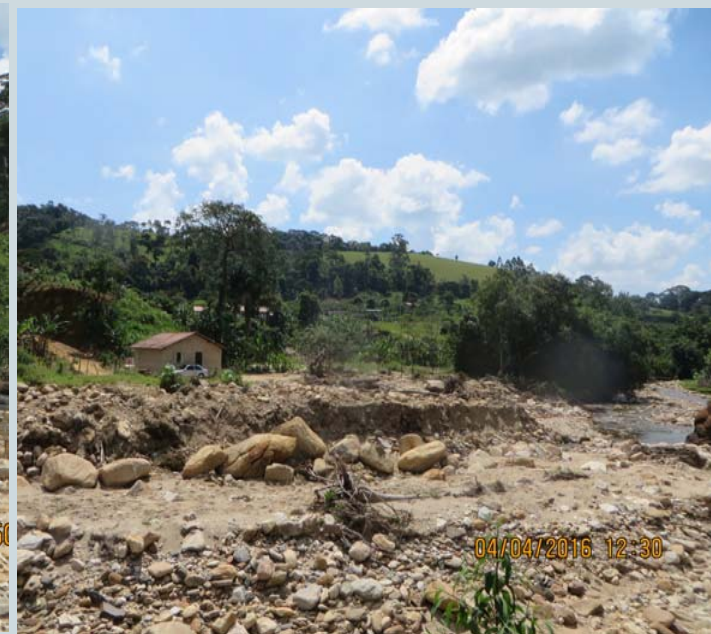
Santa Bárbara do Tugúrio - MG

Fluxo (Corrida) de detritos – Cicatrizes de deslizamento nas encostas, depósitos rochosos e restos de árvores em drenagens – Evento ocorrido

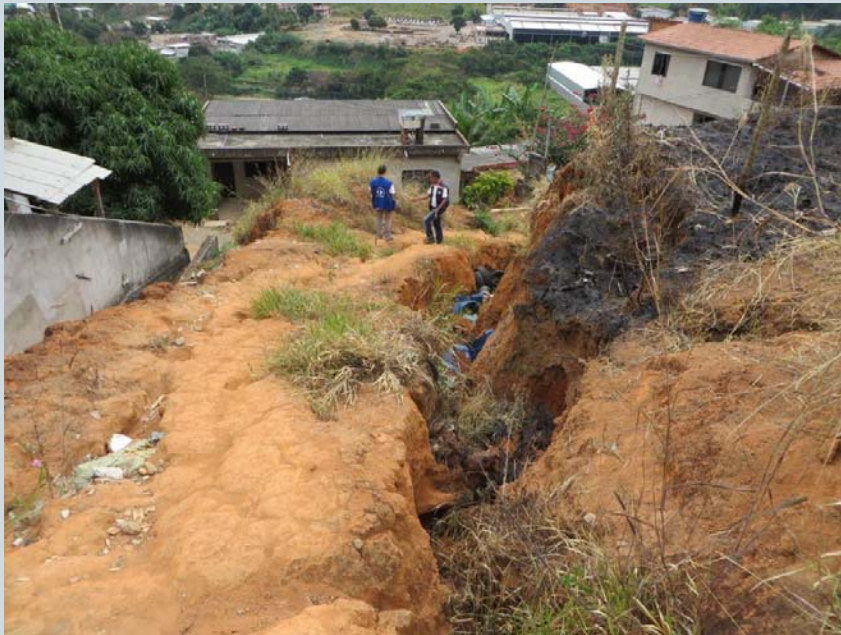
Ipatinga - MG

- Ravinas e Voçorocas - Eventos instalados

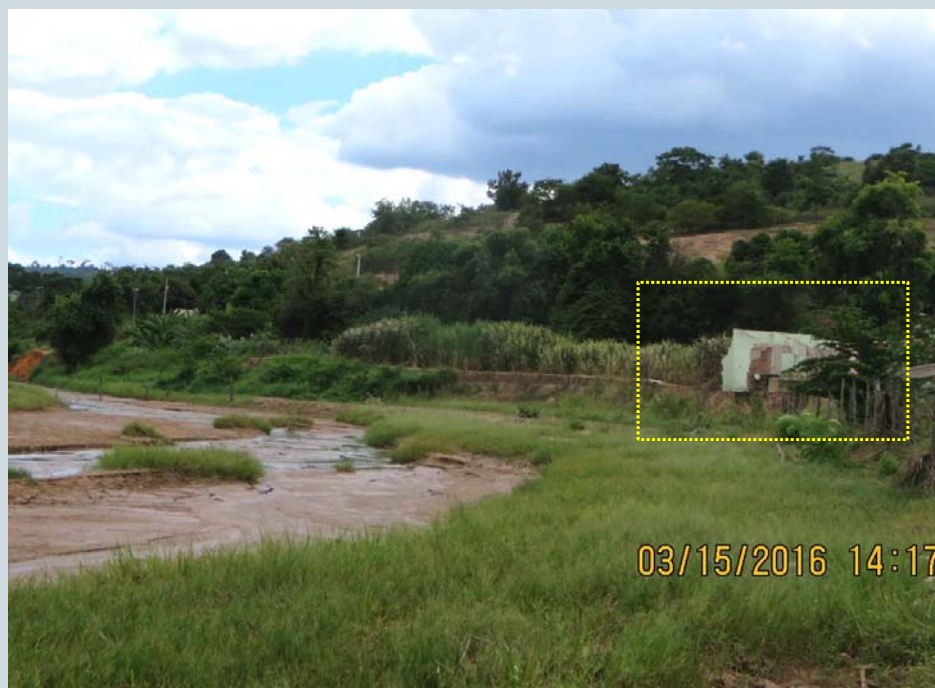
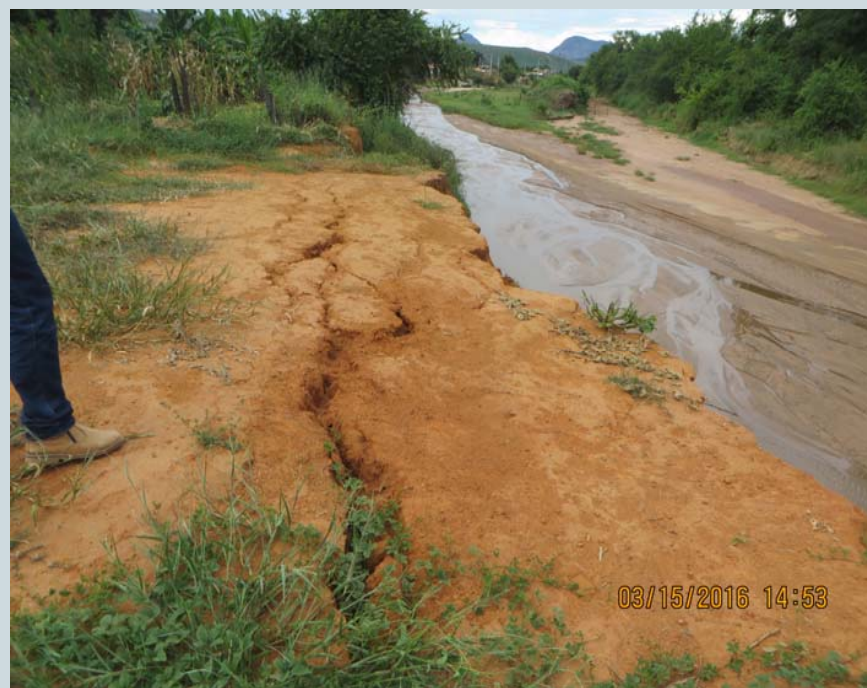
Tumiritinga - MG

Erosão fluvial marginal – Solapamento - Evento instalado

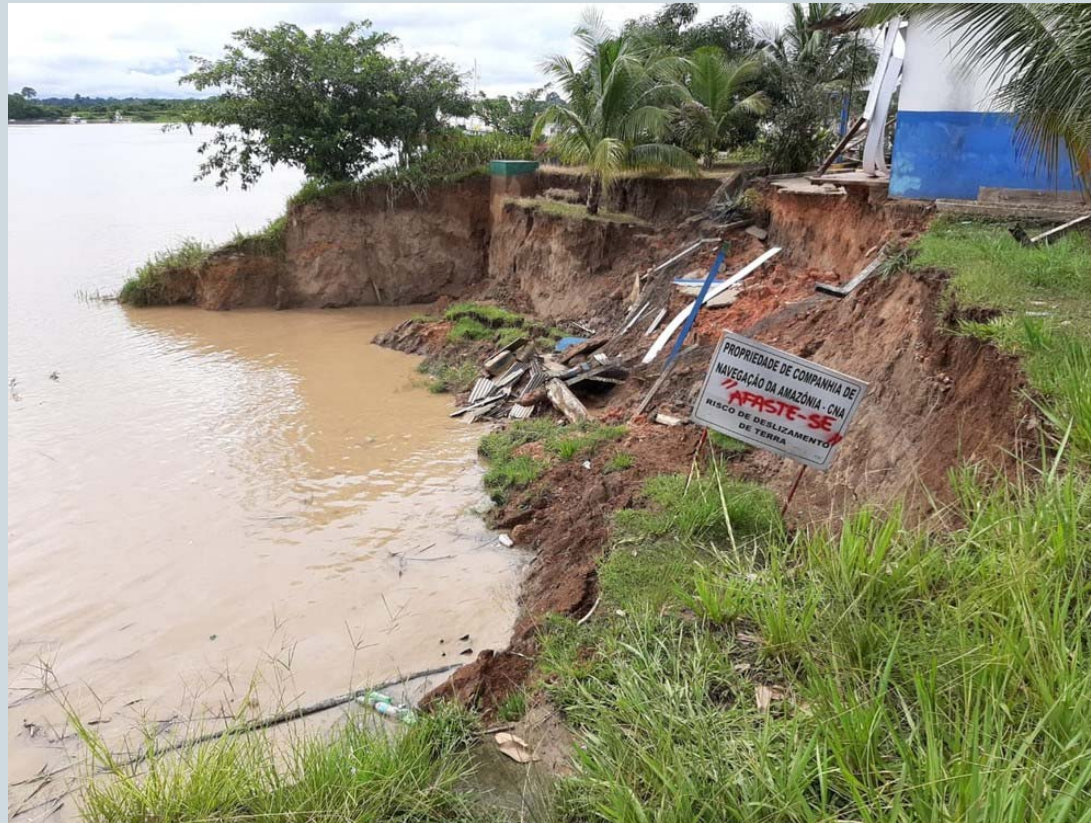
Porto Velho - 2016

Erosão fluvial marginal – *Terras Caídas* - Evento instalado

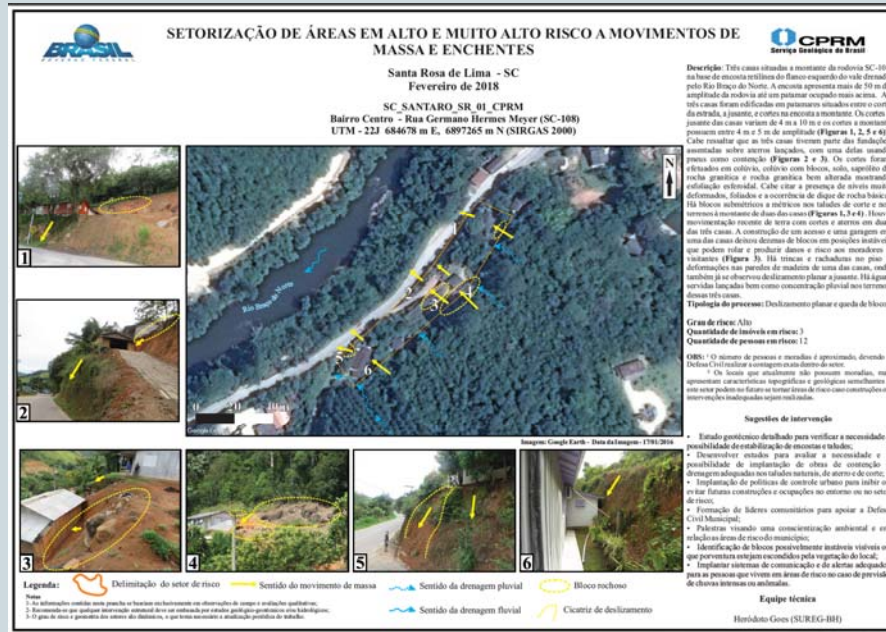
Prancha descritiva – Setor 01
Santa Rosa de Lima - SC
