Serviço Geológico do Brasil – CPRM

Ações de Prevenção de Desastres Resultantes de Movimentos de Massa e Inundações

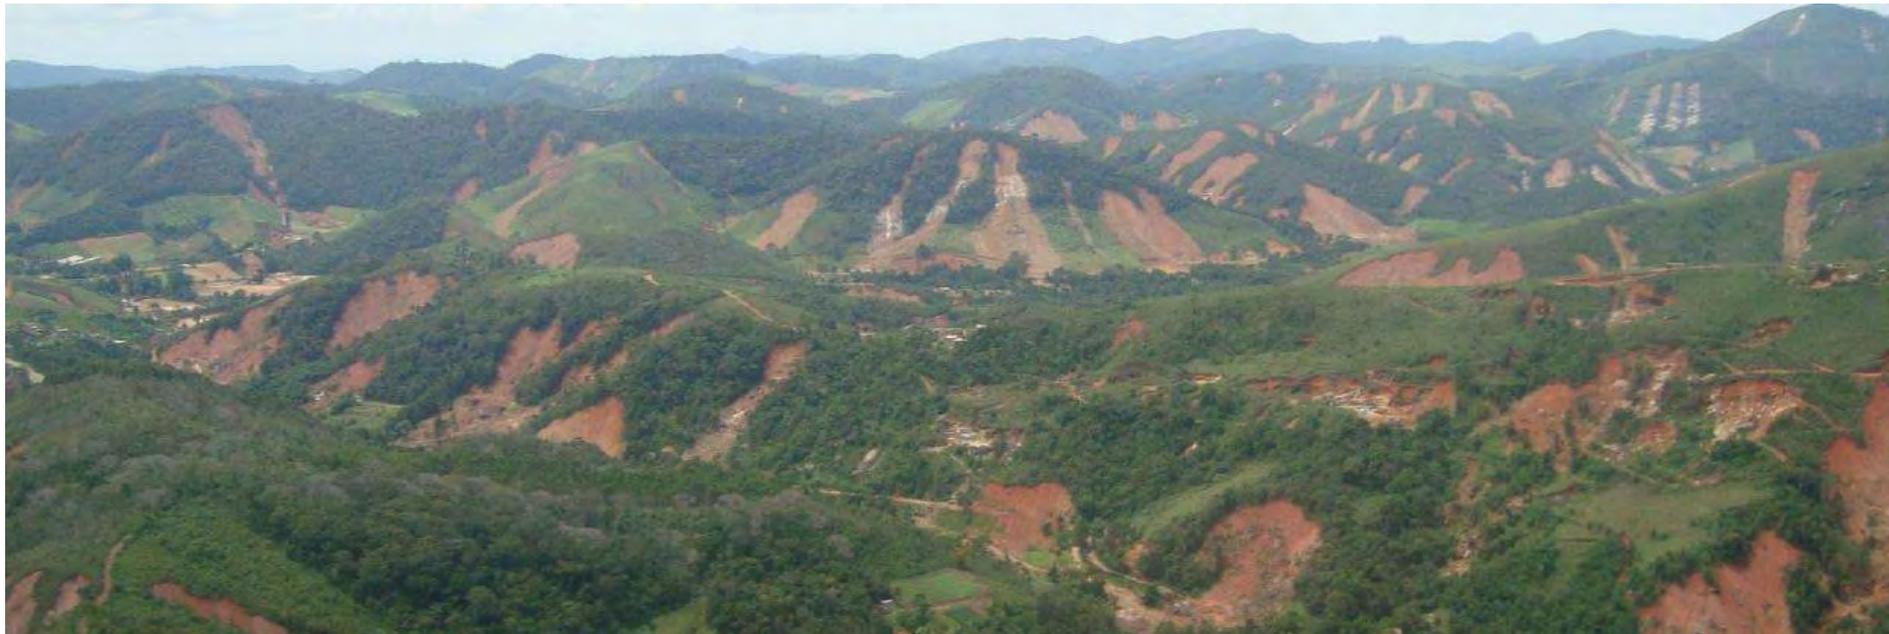
REGIÃO SERRANA DO RIO DE JANEIRO - 11 e 12/01/2011
Maior Desastre Climático da História do Brasil

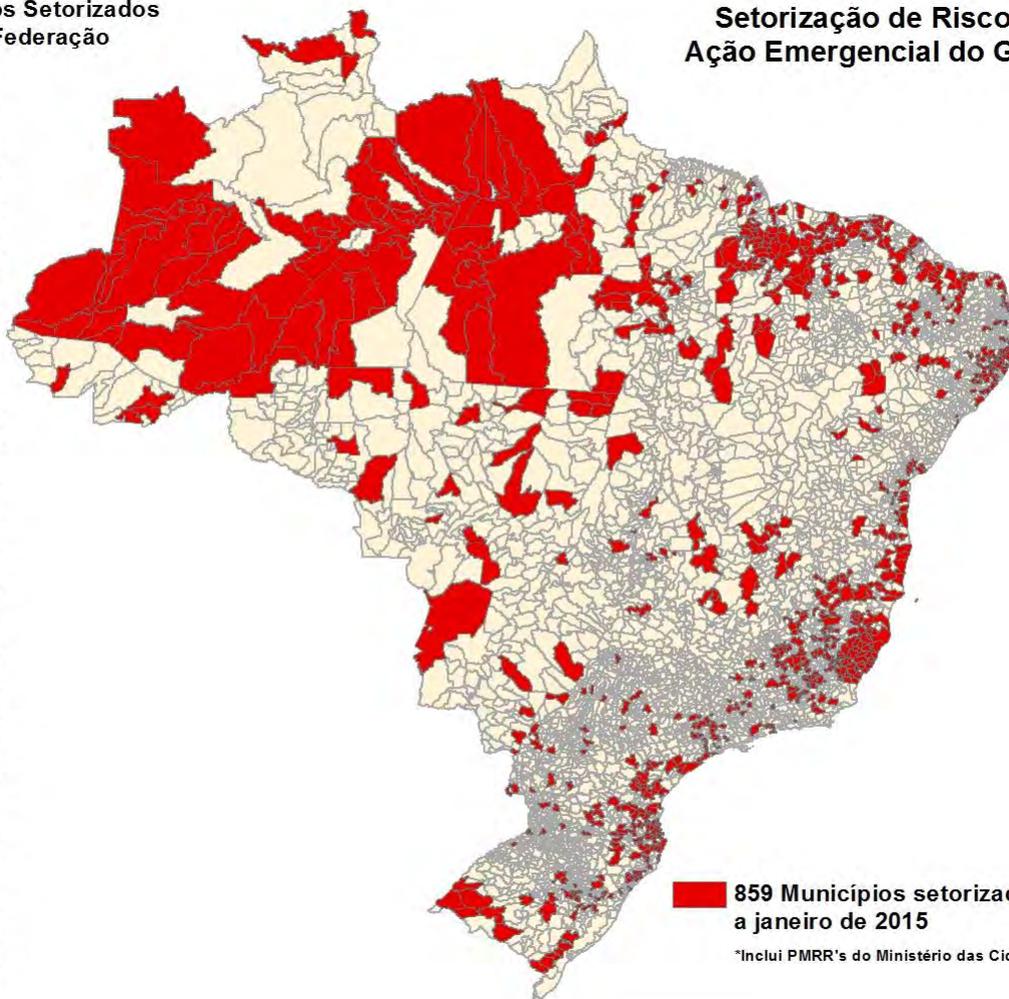
Setorização de Riscos Geológicos
Ação Emergencial do Governo Federal

859 Municípios setorizados de outubro de 2011
a janeiro de 2015

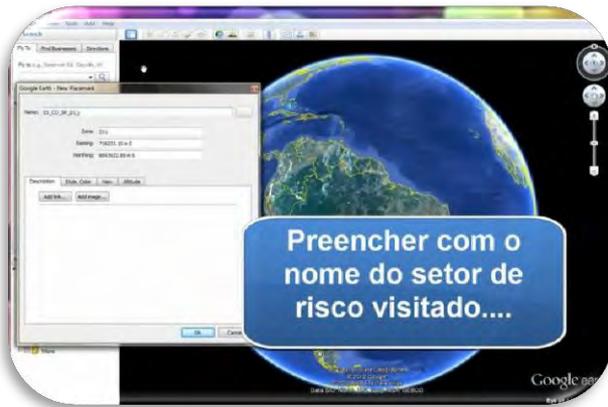
Mapeamento de riscos tradicional – caminhamento ao longo das áreas com potencial de risco e uso de geotecnologias: GPS, Google-pro, Corel, ArcGis 10 e WEB

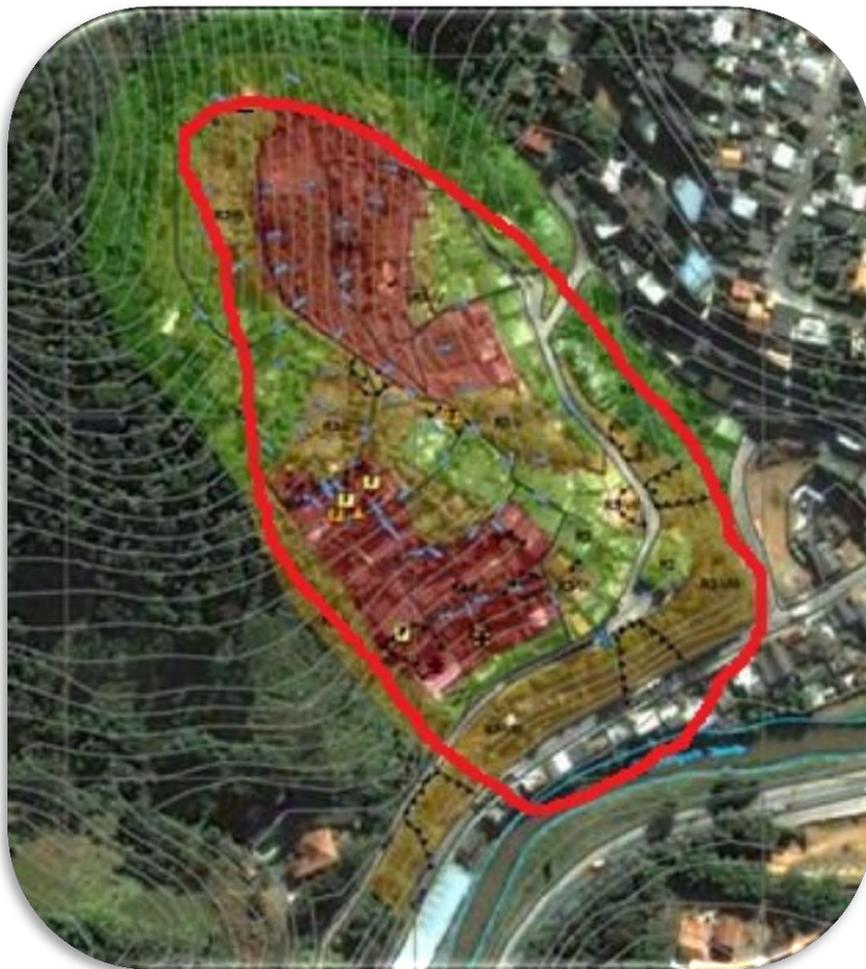
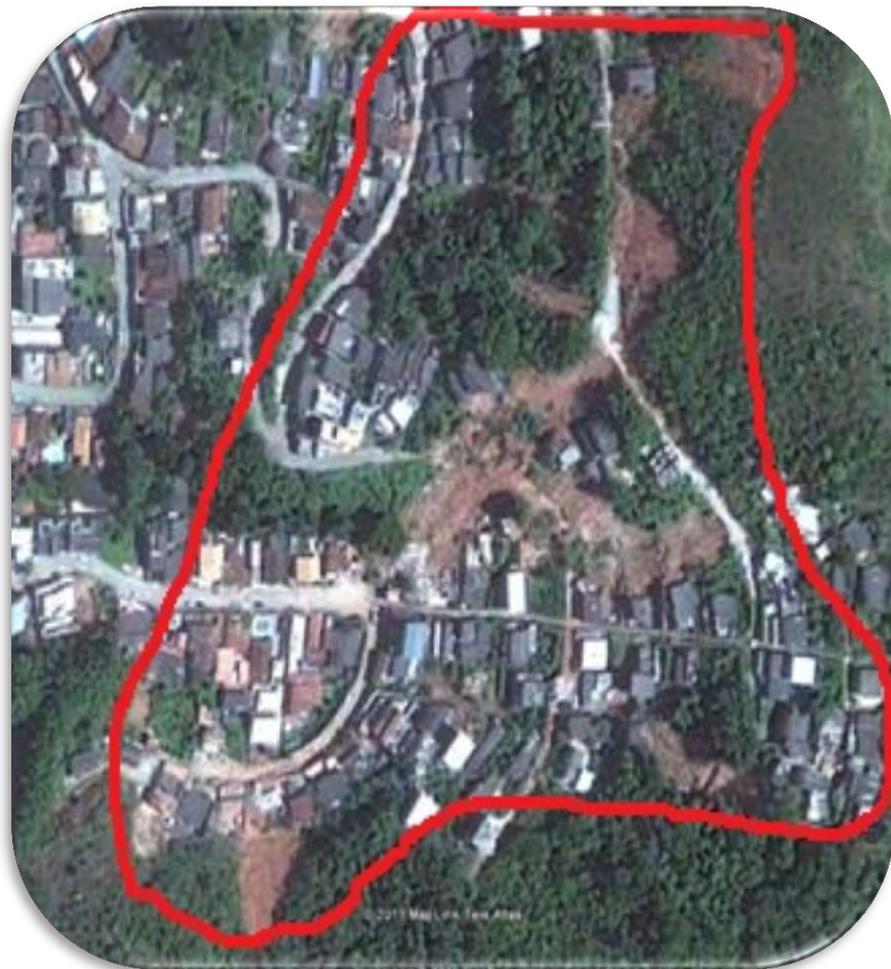
Delimitação de setores de Riscos Alto e Muito Alto (Ação emergencial)
Remoção temporária, relocação

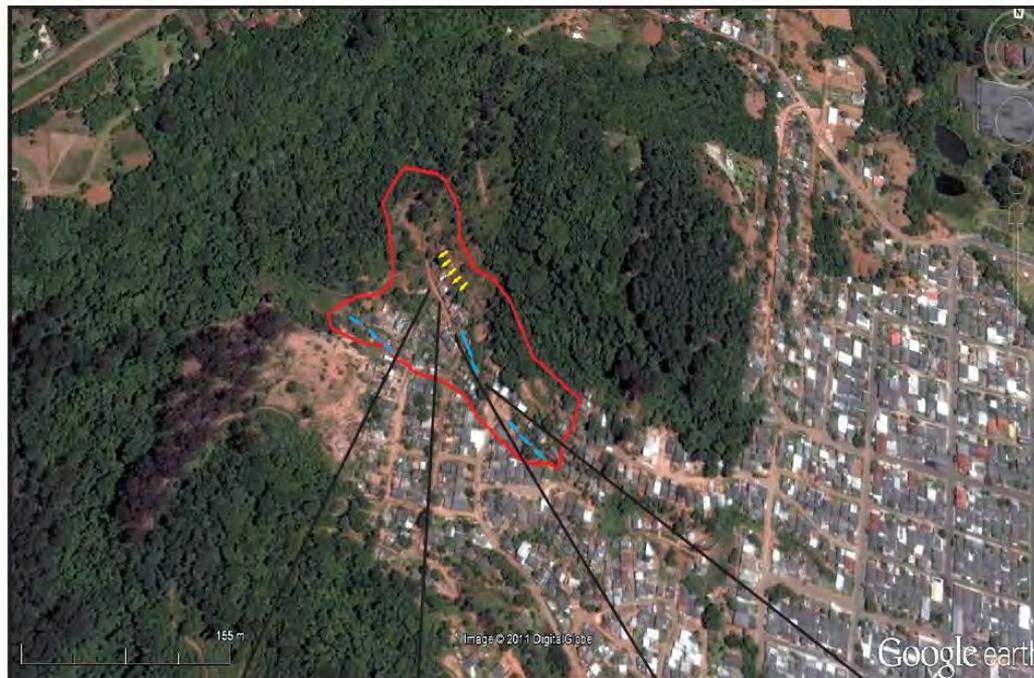
NH_S_04
Rua Tucum
22J - 488711/6719814 - MC 51

Descrição:
Área com ocupação precária madeira/misto, em situação irregular, que ocupa um anfiteatro em cujo talvegue escoa o arroio Pampa. A porção superior é constituída por basaltos, a média é recoberta por depósito de colúvio sobrepostos a substrato arenítico que aflora na porção média a inferior, formando um patamar com declividade mais suave e marcando uma quebra no relevo. Nas encostas situadas na margem esquerda do arroio são observados 3 cicatrizes de escorregamento planar solo/rocha ocorridos em abril de 2011, dos quais um resultou no óbito de 3 crianças. A montante e ao redor das cicatrizes são observados índices de movimentação do solo como árvores inclinadas. Na porção mais declivosa das encostas do setor, sobre depósito de colúvio, predominam ocupações do tipo corte e aterro, apresentando maior vulnerabilidade, enquanto que na porção mais suave do relevo, sobre rocha arenítica, predominam ocupações sobre pilotis, em situação de menor vulnerabilidade. A área ao longo do arroio é atingida periodicamente pelas inundações ocasionadas em grande parte pelo assoreamento do canal como resultado da não pavimentação das ruas e do lançamento de resíduos na calha do rio pela população. As ocupações encontram-se dentro do curso do arroio. A Prefeitura está executando a identificação das moradias de maior risco e já iniciou a remoção de alguns moradores. Parte do canal foi dragado mas o material retirado encontra-se depositado nas suas margens indicando uma situação paliativa, pouco eficaz para a minimização das inundações.

Quantidade de imóveis em risco: aproximadamente 50
Quantidade de pessoas em risco: aproximadamente 200

Sugestões de Medidas Estruturais:
Remoção das moradias precárias assentadas sobre colúvio ou a jusante de talude de corte em colúvio, assim como daquelas situadas no curso do arroio Pampa. Preservação das encostas com declividade superior a 45° e que em grande parte se encontram recobertas por depósitos de colúvio. Limpeza e dragagem do canal do arroio e restauração da vegetação ciliar. Implantação de sistemas de drenagem superficial e de coleta de esgoto sanitário. A Prefeitura Municipal está executando a remoção de moradias precárias em situação de risco. Na encosta onde ocorreram os escorregamentos em abril de 2011, já foram removidas todas as construções.

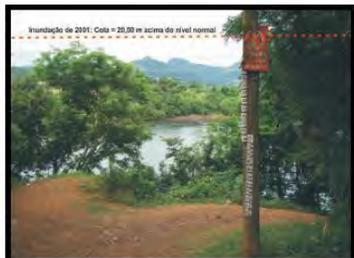
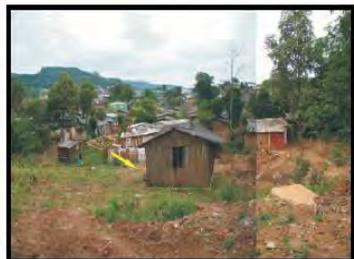
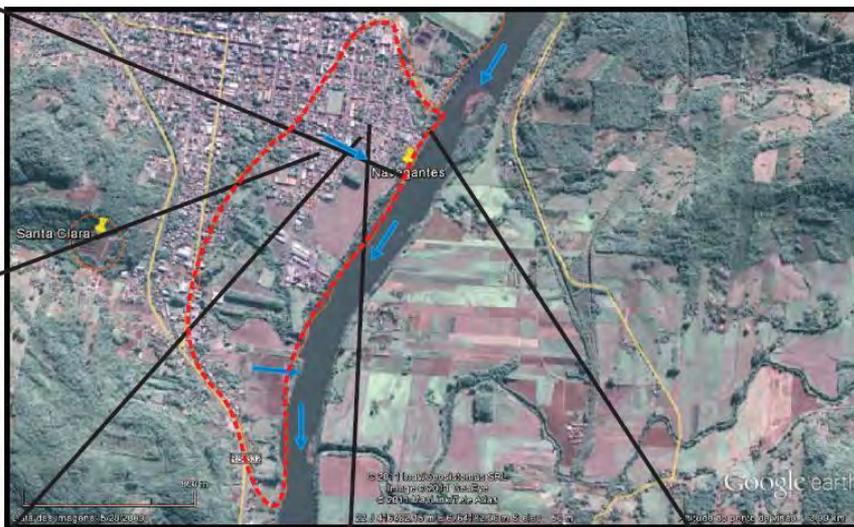
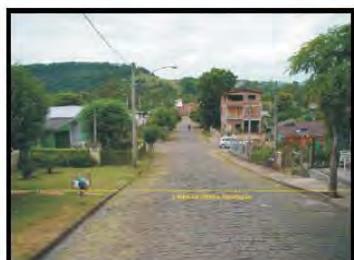
Setor SR_EN_01

Descrição: Bairros localizados às margens do Rio Taquari, que possui características incomuns: apesar de possuir margens com cotas de até 17 m acima do nível do leito do rio, em época de chuvas intensas as águas já chegaram a atingir 20,50 m (2001), inundando todo o bairro, que tem formato de cunha, propício para entrada das águas ficando estes com até 3 m de lâmina d'água atingindo as casas e comércio locais. Apesar dos prejuízos materiais, as águas não chegam com força destrutiva e não há histórico de mortes, entretanto, na última inundação houve registro de uma casa de madeira arrancada dos alicerces e depositada a 30 m do local.

Quantidade de imóveis em risco: Aprox. 185

Quantidade de pessoas em risco: Aprox. 2500 pessoas

- Em função da ocupação humana na planície de inundação do rio as sugestões para esta área são a desocupação da mesma ou;
- Monitoramento constante pela Defesa Civil Municipal com emissões de alertas em caso de chuvas nas regiões acima do município.

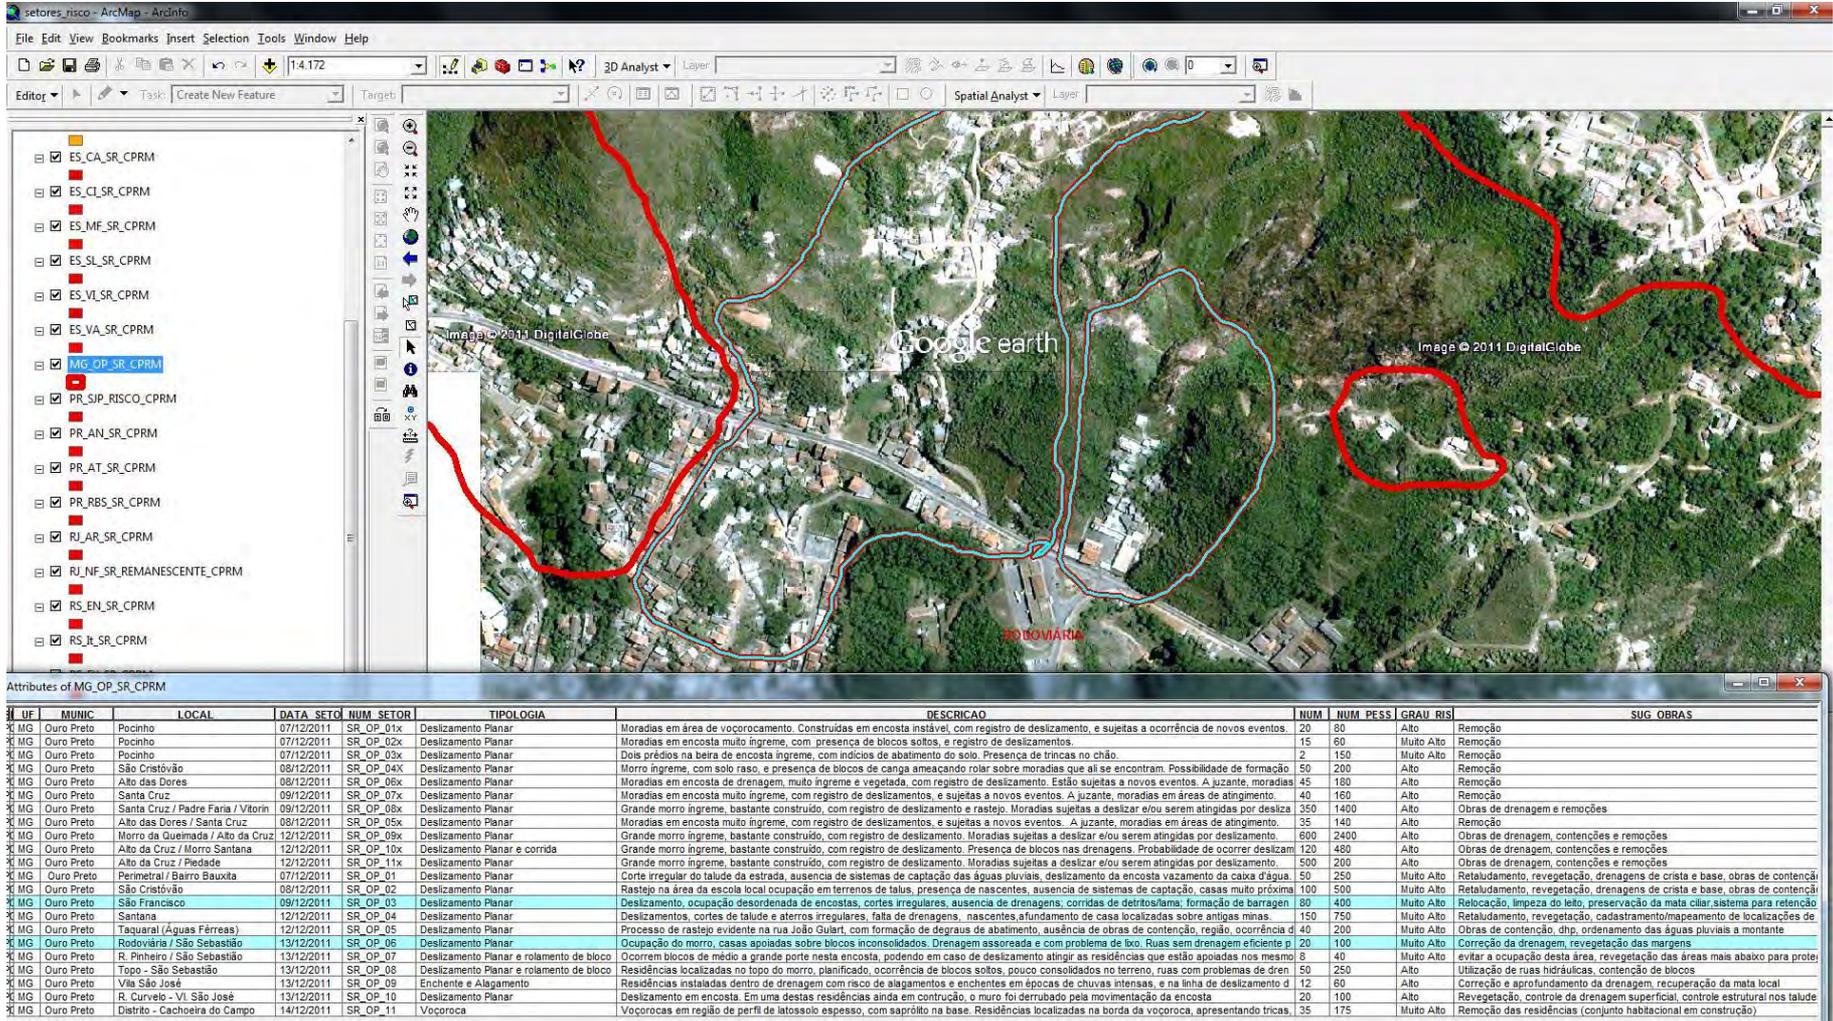
Setorização de riscos de Ouro Preto MG – AMBIENTE SIG

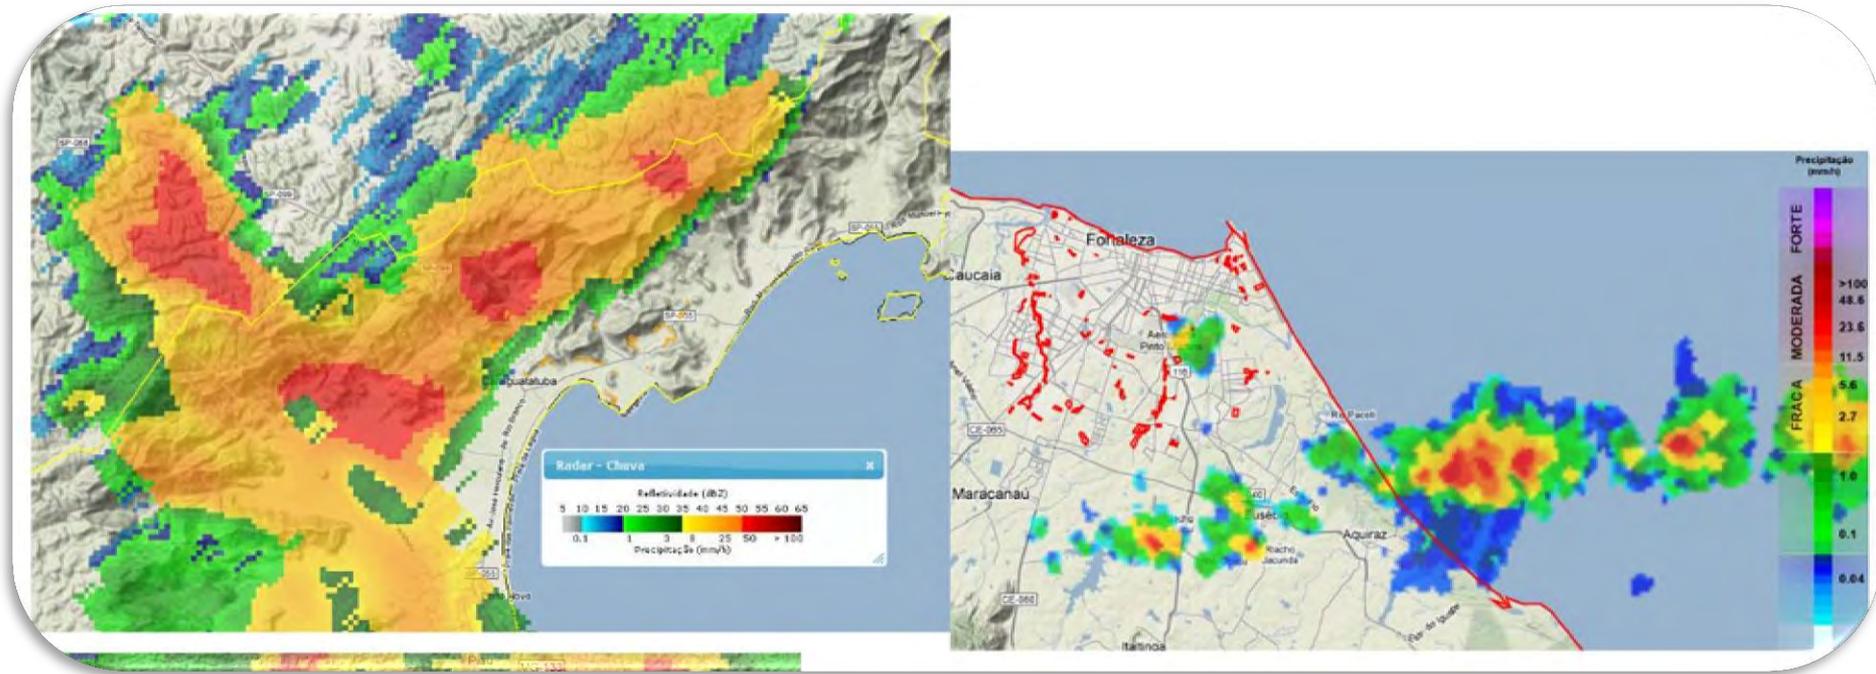
Sistema de monitoramento do CEMADEN sobre setores de risco identificados pela CPRM

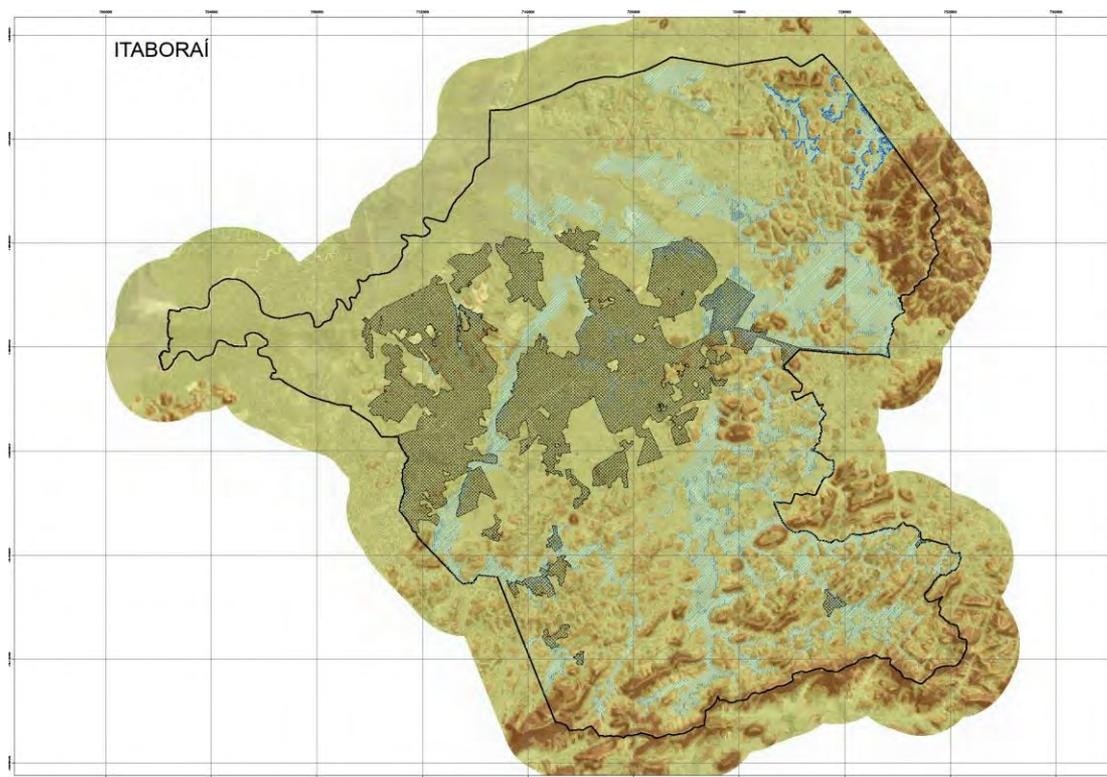
Carta de Suscetibilidade a Movimentos de Massa e Inundações

Identificar áreas onde haverá deflagração de processos

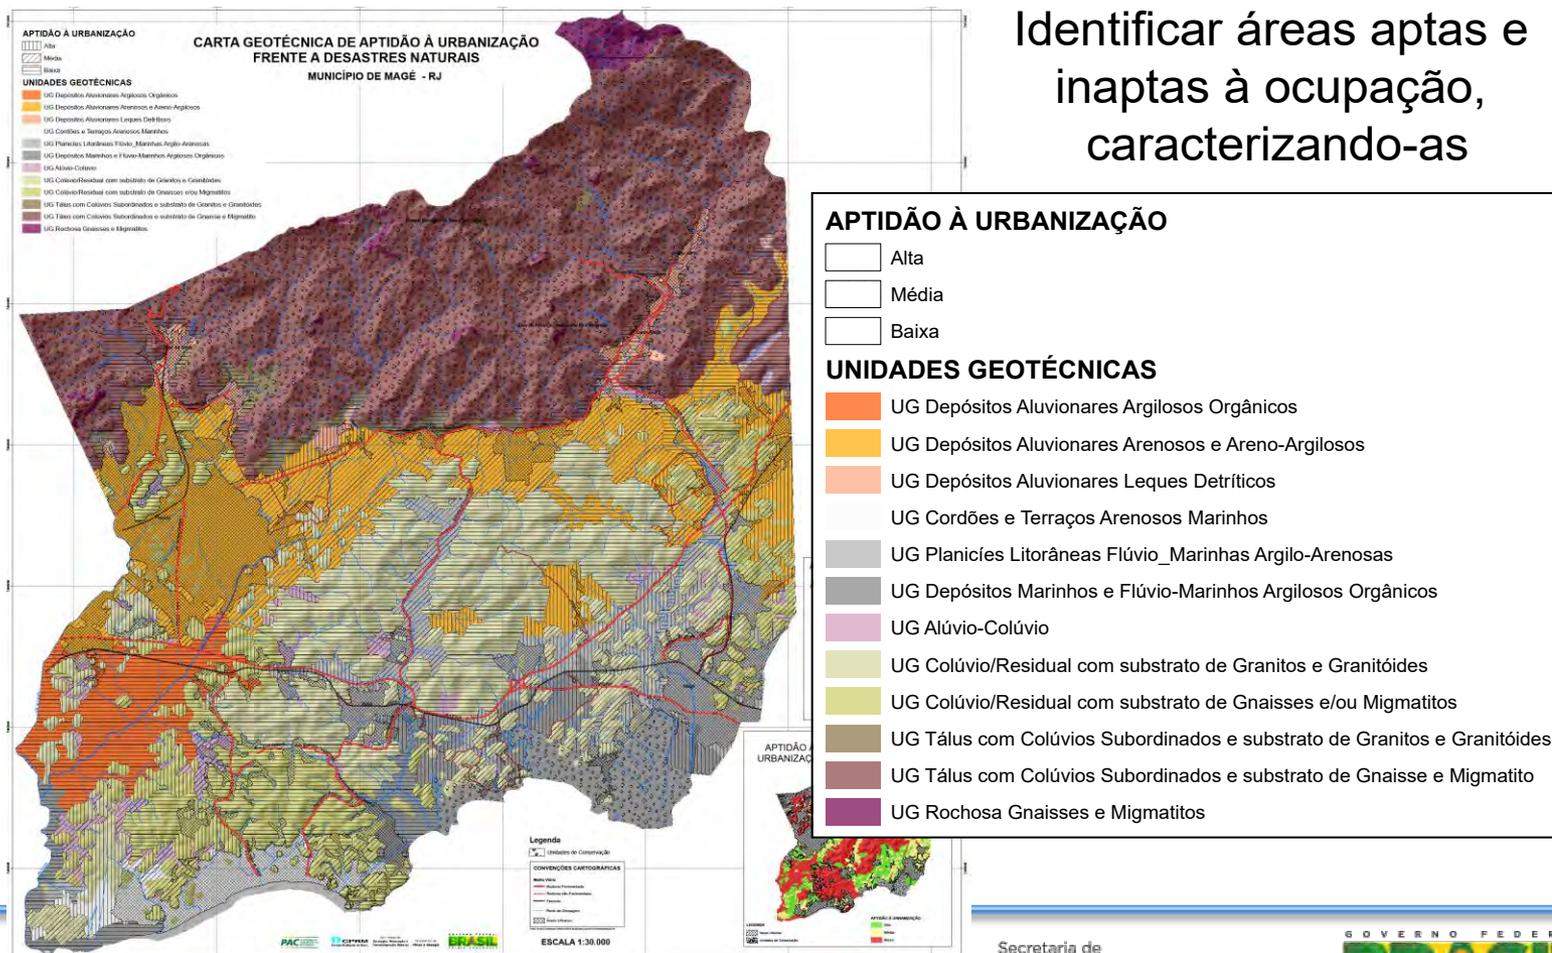
Cartas Geotécnicas de Aptidão Urbana Frente a Desastres Naturais

Identificar áreas aptas e inaptas à ocupação, caracterizando-as
