VISITA TÉCNICA EM CANTAGALO

**AVALIAÇÃO DE RISCOS E PROCESSOS NATURAIS
ORIUNDOS DE PICO PLUVIOMÉTRICO
EM JANEIRO DE 2007**

Geólogo Samuel Magalhães Viana

Fevereiro de 2007

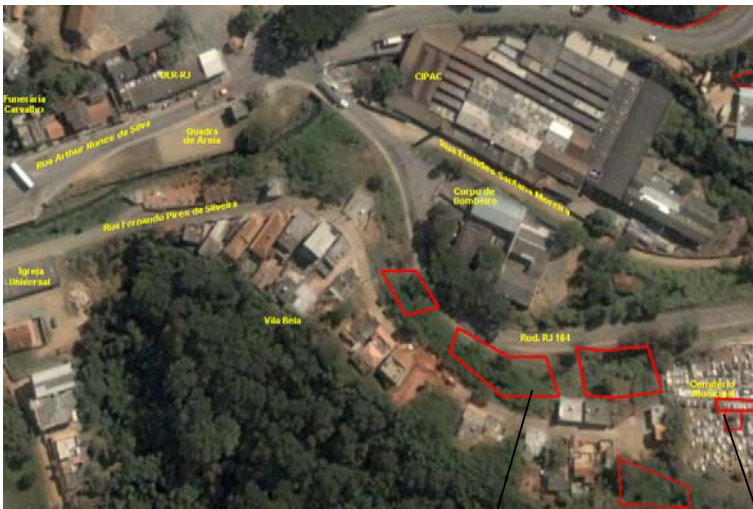
Foto 13 – Vista aérea extraída do Google Earth, em vermelho os diversos locais de ocorrências catalogados em janeiro de 2007 pela Defesa Civil.
